Tilaja:  
Kemin kaupunki  
Tekninen palvelukeskus/Tilapalvelu  
Valtakatu 26  
94100 Kemi

## KAIVOLINNAN PÄIVÄKOTI KUNTOTUTKIMUS

### TIIVISTELMÄ

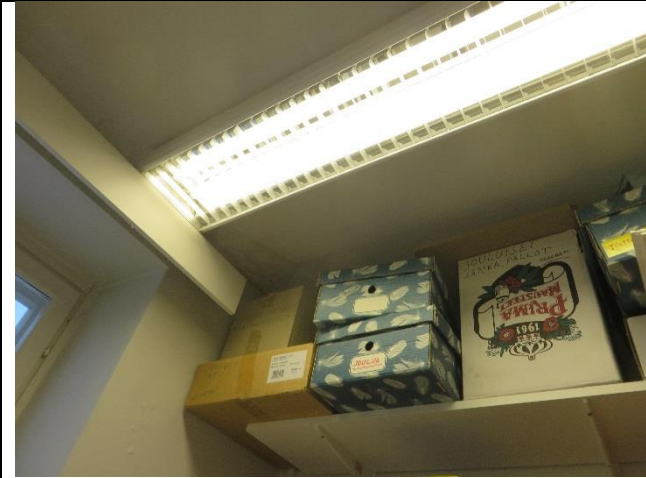
Tilojen lattiat mitattiin pintakosteusmittarilla. Mittaustulokset olivat normaalit, lukuun ot- tamatta tilojen 20 kahvihuone sekä 15 käytävän lattioita missä mitattiin kohonneita luku- kemia. Tilan 20 seinässä ja tilan 15 lattialla on kosteusvauriot näkyvissä. Myös tilan 63 var/työtila katossa oli havaittavissa kosteusvaurio. Varmistukseksi alueilta mitattiin alapohjan rakennekosteudet.

Kuva 1. Tilan 63 kosteusvaurio varaston katossa.

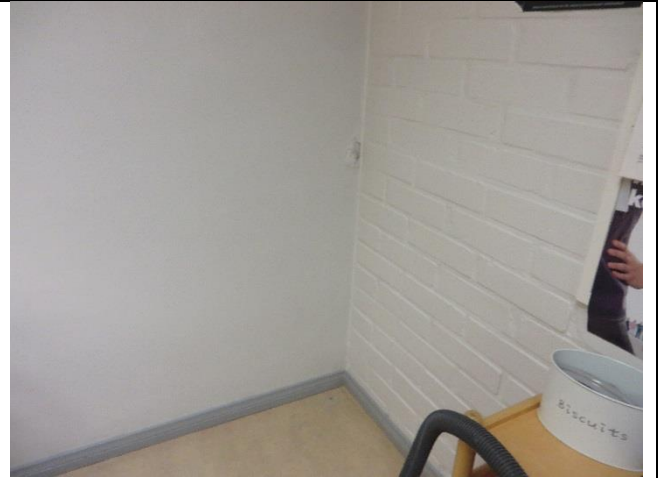
Kuva 2. Tilan 20 kosteusvaurio seinässä.

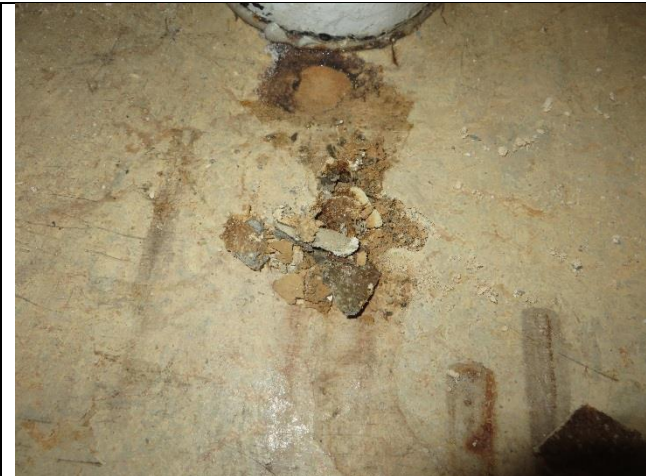
Mittapiste	Tila	Rakenne/syvyys mm.	Suhteellinen kosteus RH%	Absoluuttinen kosteus g/m <sup>3</sup>	Lämpötila c	Kastepiste c
Käytävä	15	50	50,8	9,23	20,8	10,2
Kahvihuone	20	50	64,9	10,0	18,1	11,3
Sisäilma			31,0	5,5	20,4	2,8

Kuva 3. Tilan 15, kellarin lattian kosteusvaurio.

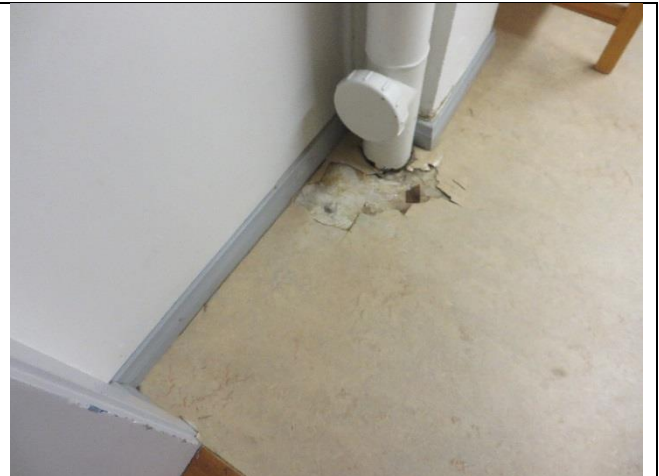
Kuva 4. Tilan 20 kosteusvaurio lattiassa.
