Ruutin päiväkotii

Härkösenkatu 1, 94100 KEMI

Sisäilma-, rakenne- ja kosteustekninen kuntotutkimus

29.7.2016

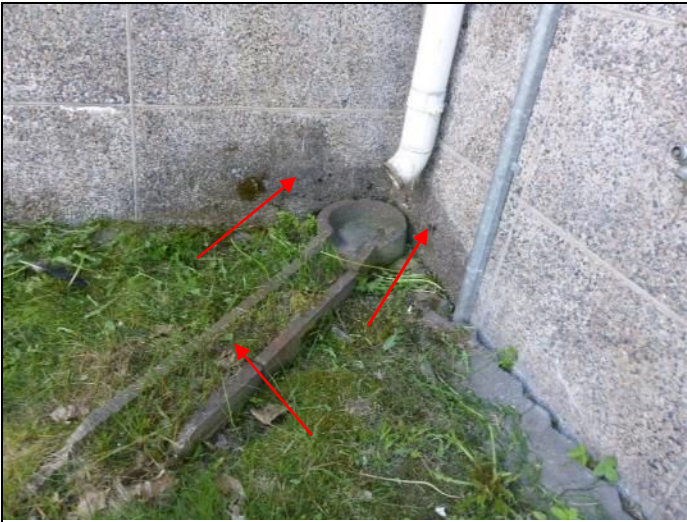
Kuva 1. Ulosheittäjä on väärin suunnattu sekä liian lyhyt, joten roiskevesi on kastellut seinärakenteita. Sammalkasvusto kourussa viittaa siihen, että vesi ei poistu kourua pitkin tehokkaasti ja sadevedet imeytyvät rakennuksen vierustalle.

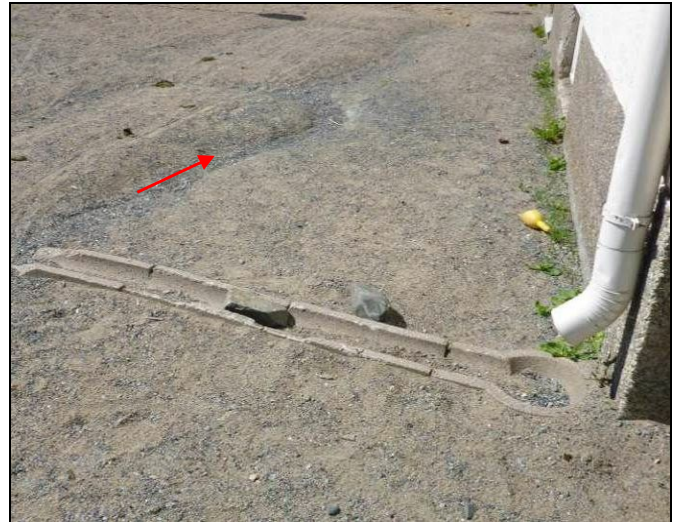
Kuva 2. Sadevedet virtaavat hallitsemattomasti pihalueella. Sorapintaan on muodostunut veden kulkureitti.

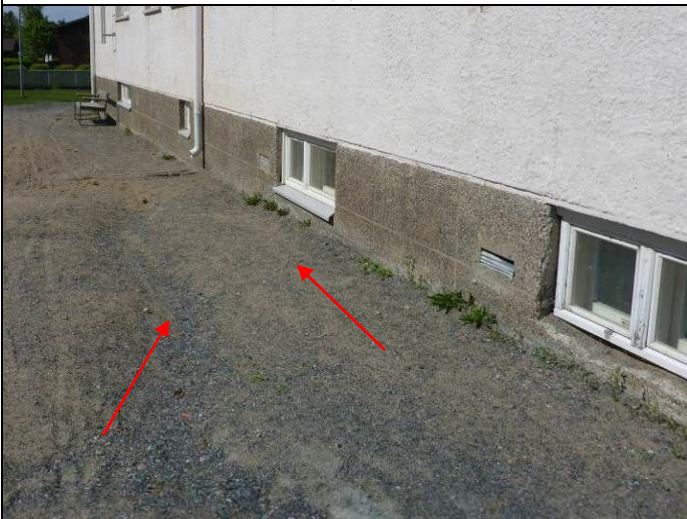
Kuva 3. Pintamaiden kallistukset ovat puutteelliset. Pintavedet aiheuttavat ylimääräistä kosteusrasitusta sokkeliin ja perusmuurin pintaan.

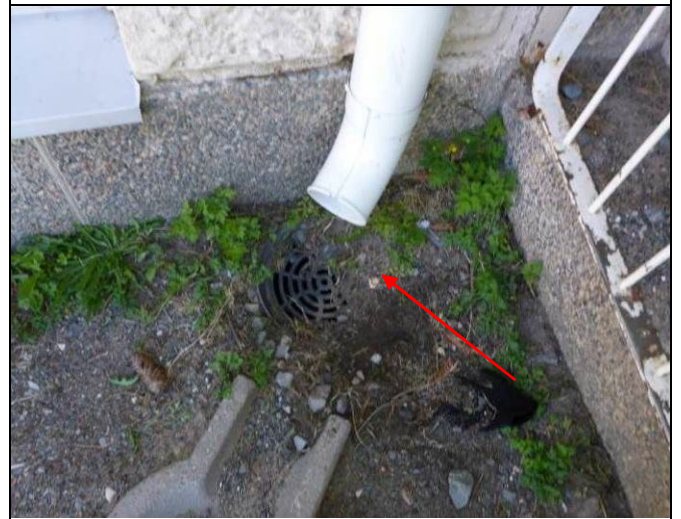
Kuva 4. Syöksytorven ulosheittäjä on väärin suunnattu ja vesi ei kulkeudu suoraan kaivoon. Vesi on kuljettanut sadevesikaivon päälle maa-ainesta, joka estää veden virtauksen kaivoon ja tukkeuttaa sadevesijärjestelmää

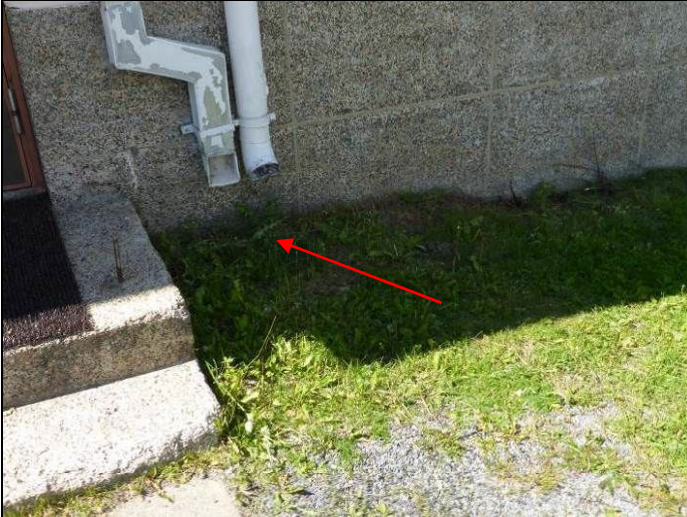
Kuva 5. Syöksytorven alla ei ole sadevesikaivoa tai vesikourua ja pintamaiden kallistukset ovat puutteelliset. Pintavedet aiheuttavat ylimääräistä kosteusrasitusta seinärakenteeseen ja talon vierustalle.

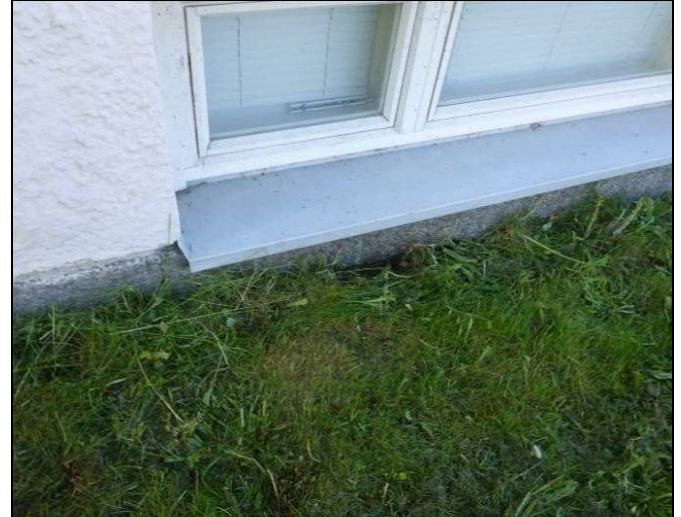
Kuva 6. Nurmipinta ulottuu rakennuksen viereen. Multamaa aiheuttaa ylimääräistä kosteusrasitusta sokkelipintaan.

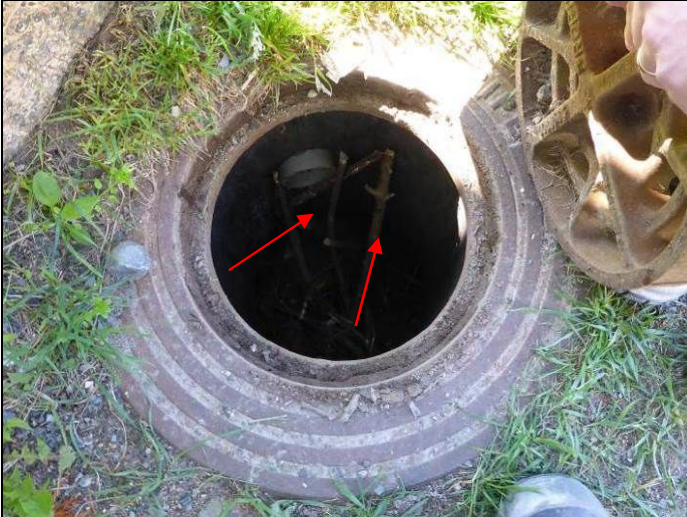
Kuva 7. Sadevesikaivossa on roskaa. Kaivon pohjalla ei ollut vettä, eikä sadevesijärjestelmän toimivuudesta ole varmuutta.

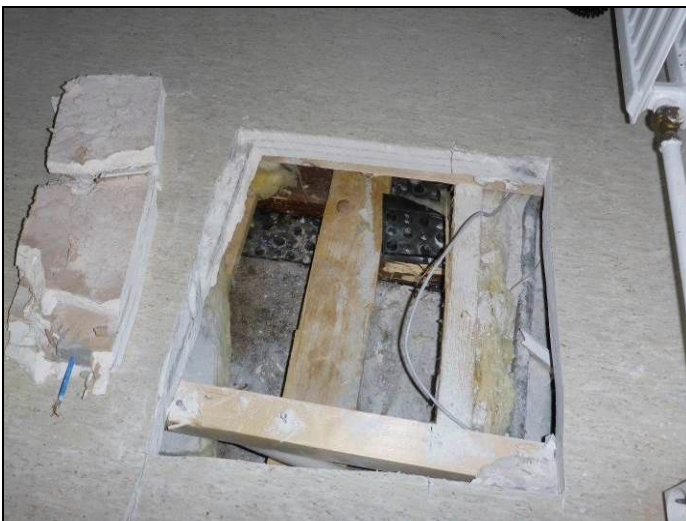
Kuva 8. Tilan 011 lattian rakenneavaus (AP 1). Koolattu lattia on tehty maanvaraisen betonilaatan päälle. Alimpien koolauspuiden pinnassa havaittiin homeista kasvustoa ja tunkkainen haju, lisäksi koolauspuiden painokosteus on koholla. Mikrobianalyysin perusteella (näyte M3) rakenteessa on mikrobivaurio.

- Näytteessä M1 bakteeripitoisuus, aktinomykeettipitoisuus tai sieni-itiöpitoisuus eivät ylitä viitearvoja. Mikrobikasvusto on tavanomainen.
- Näytteessä M3 bakteeripitoisuus ja aktinomykeettipitoisuus eivät ylitä viitearvoja. Home- ja hiivasienten pitoisuus ylittää viitearvon yli 3-kertaisesti. Lisäksi näytteessä esiintyy runsaasti kosteusvauriota indikoivaa sienilajia (*Aspergillus versicolor*), joka on tutkimusten perusteella mykotoksinen, eli homemyrkyjä tuottava. **Näytteessä on vahva viite kosteusvauriosta.**

- Puukoolatut lattiarakenteet puretaan kokonaisuudessaan ja korvataan kosteutta kestäväällä materiaalilla ja rakenneratkaisuilla. pintamateriaalin tulee olla hengittävä, jotta alapohjan rakennekosteus pääsee kuivumaan sisätiloihin materiaalin läpi

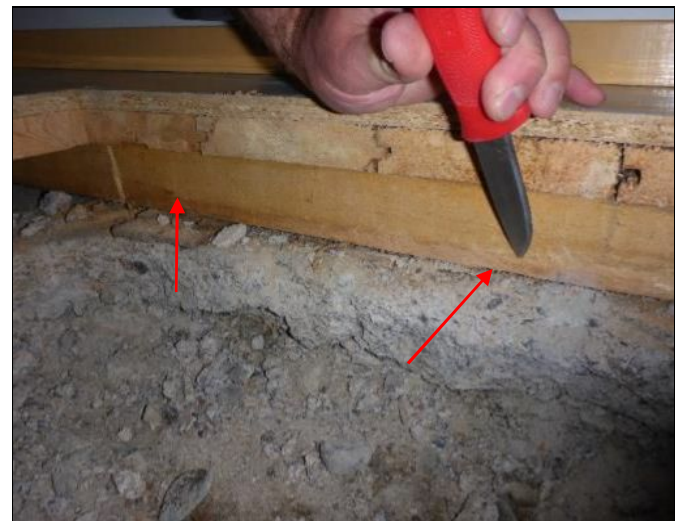
Kuva 9. Tilan 030 lattian rakenneavaus (AP 2). Muovimatolla päällystetty koolattu puulattia on rakennettu maanvaraisen betonilaatan päälle. Koolauspuun alapinnassa on kosteuden aiheuttamia jälkiä.

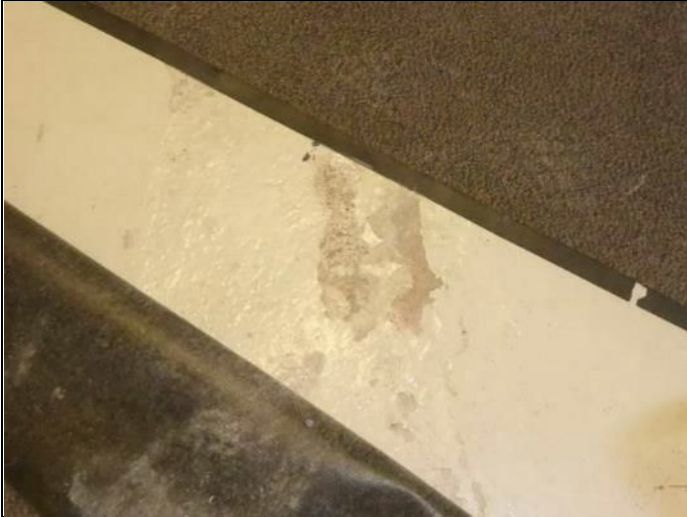
Kuva 10. Porrashuoneessa viemäriputken kohdalla havaittiin maalipinnon kosteusvaurio ja kohonnut kosteus. Lattian vedeneriste on rikottu lattian avauksen yhteydessä. Paikkavaluun ei ole tehty vedeneristystä ja maaperän kosteus nousee pinnon alle.

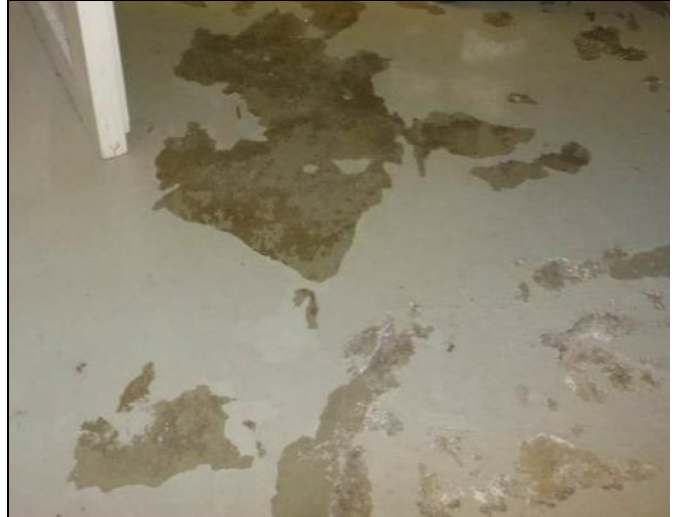
Kuva 11. Kellarin huoltotilojen lattiat ovat maalattuja maanvaraisia betonilaattoja. Maalipinta on monin paikoin irtoillut todennäköisesti maaperästä nousseen kosteuden vuoksi.

- Kellarin maalattujen alapohjien maalipinnoitteiden uusiminen kosteuden kestäväällä maalilla mikrobikasvun ehkäisemiseksi. Pinnoitteen valinnassa on muistettava, että pinnoitteen tulee olla hengittävä, jotta alapohjan rakennekosteus pääsee kuivumaan sisätiloihin

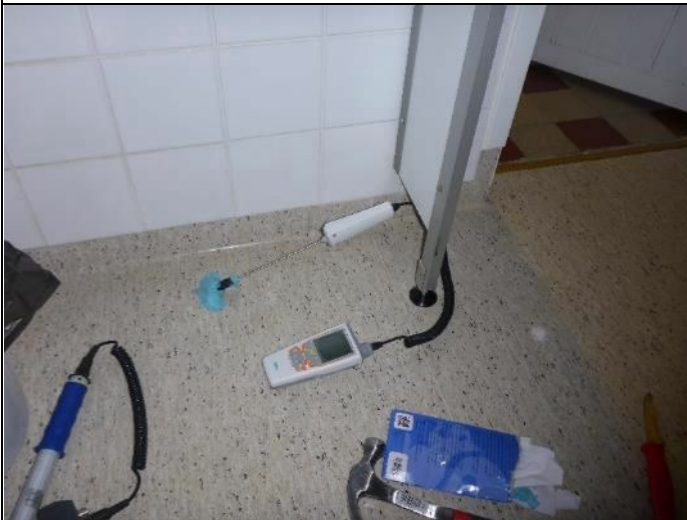
Kuva 12. Kellarin wc- ja suihkutilojen lattiämateriaalina on käytetty muovimattoa. Naisten henkilökunnan wc:stä (tila 005) havaittiin korkea suhteellinen kosteus lattiämattom alla.

- WC- ja suihkutiloissa lattiarakenne on muovimatolla päällystetty maanvarainen betonilaatta. Naisten wc:n (tila 005) pintakosteusarvot olivat 85...100, joka viittaa haitallisen korkeaan rakennekosteuteen tiiviin muovimaton alla. Muovimatto, liimaukset ja tasoitteet voivat vaurioitua ja aiheuttaa haitallisia päästöjä sisäilmaan.

- Kellarin kaikki muovimatot puretaan. Mahdollisten kosteusvaurioiden vuoksi kaikki tasoitteet poistetaan ja lattian betonipinnat hiotaan ennen uuden lattiapinnan tekemistä. Uuden pintamateriaalin tulee olla kosteutta kestävä ja vesihöyryä läpäisevä materiaali.

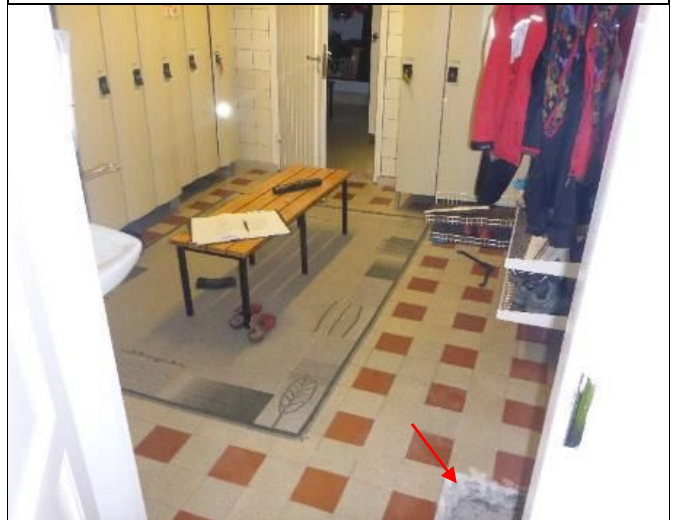
Kuva 13. Tilassa 004 on havaittu vaatteiden kostuvan ja paha haju tarttuu vaatteisiin. Syynä on todennäköisesti viereisen wc- ja suihkutilan lattiasta todettu korkea kosteus ja haju lattiämattom alla. Alapohjan rakenneavaus AP3.

- Naisten pukutilan keraamisen laatoituksen uusiminen. Vanhassa laatoituksessa havaittiin sauma- ja kiinnitysvaurioita. Laatoituksen tekninen käyttöikä on täyttymässä

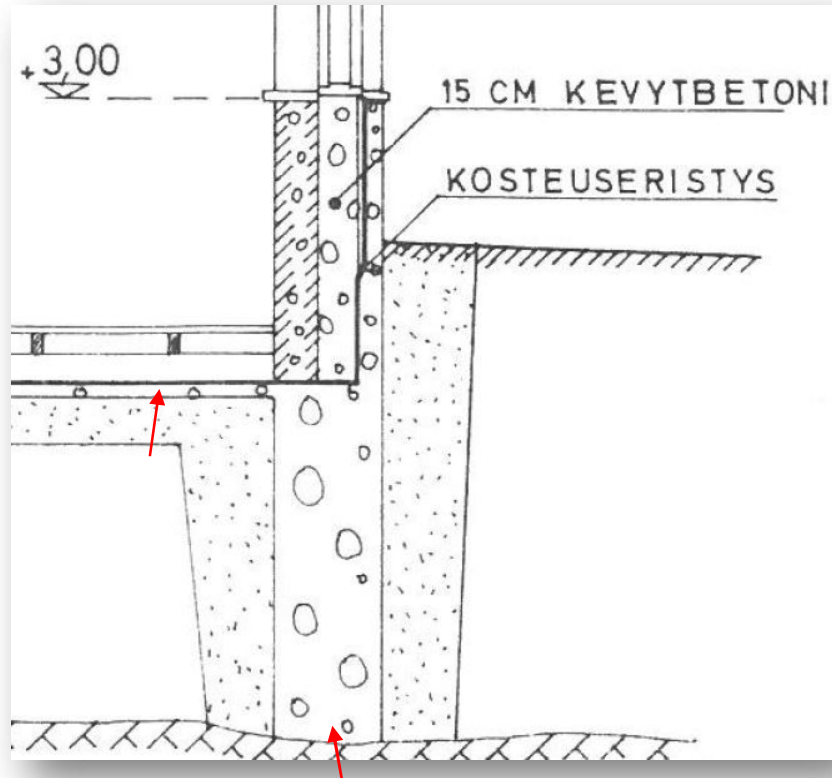
Kellarin perustusleikkaus alkuperäisistä piirustuksista. Maaperän kosteus pääsee nousemaan kapillaarisesti ja diffuusion kautta alapohjaa ja perusmuuria pitkin.

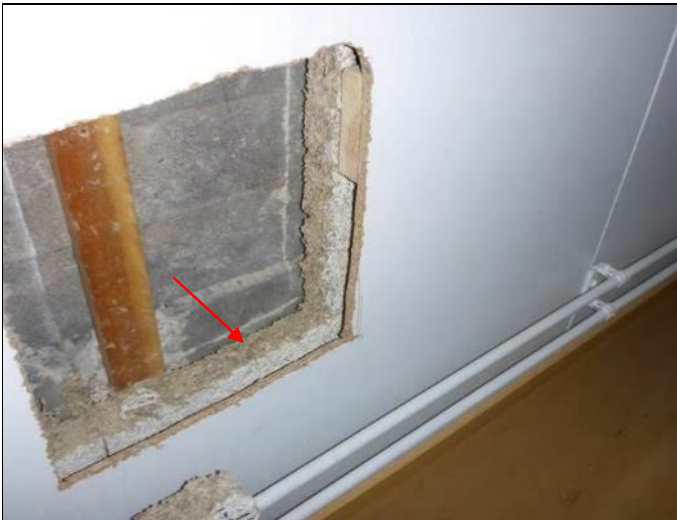
Kuva 14. Tilan 030 perusmuurin rakenneavaus (PM1). Tilassa havaittiin selkeästi voimakas haju, joka voi johtua Tojalevyn vaurioitumisesta.

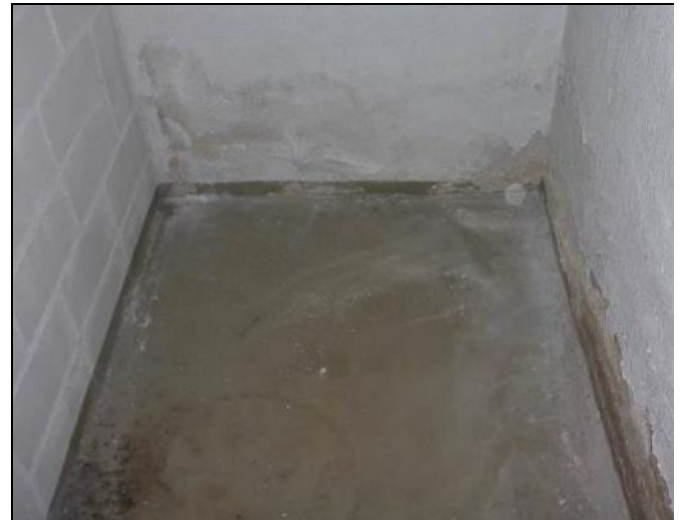
Kuva 15. Maaperän kosteus on noussut porrashuoneen seinille ja aiheuttanut vaurioita pintarappaukseen. Tilassa on kostea ilma ja tunkkainen haju, eikä tilassa ole ilmanvaihtoa.

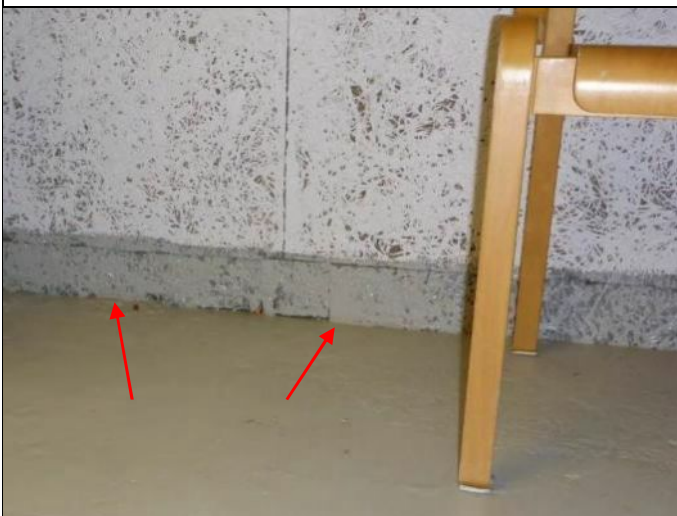
Kuva 16. Tilassa 026 on havaittu voimakas haju, joka voi johtua Tojalevyn vaurioitumisesta. Tojalevyn alapinta on yhteydessä alapohjaan, joka voi päästä vaurioittamaan puumateriaalia.

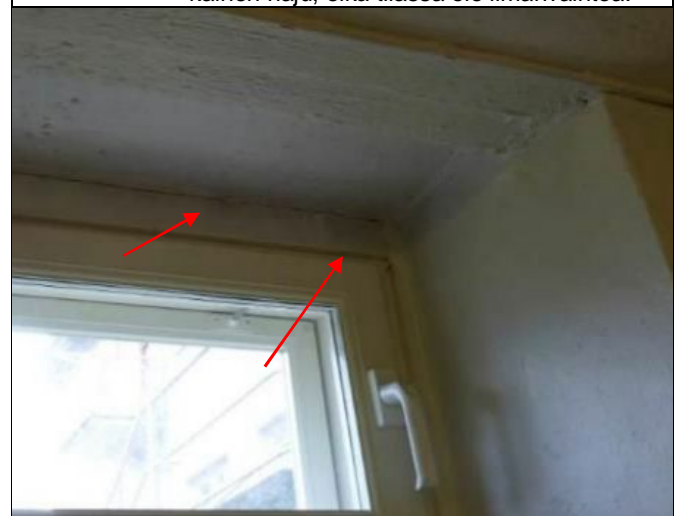
Kuva 17. Ikkunakarmin yläreunassa on ilmavuodon aiheuttamaa tummentumaa. Alipaineen aiheuttama ilmavirtaus voi tuoda sisäilmaan epäpuhtauksia rakenteista.

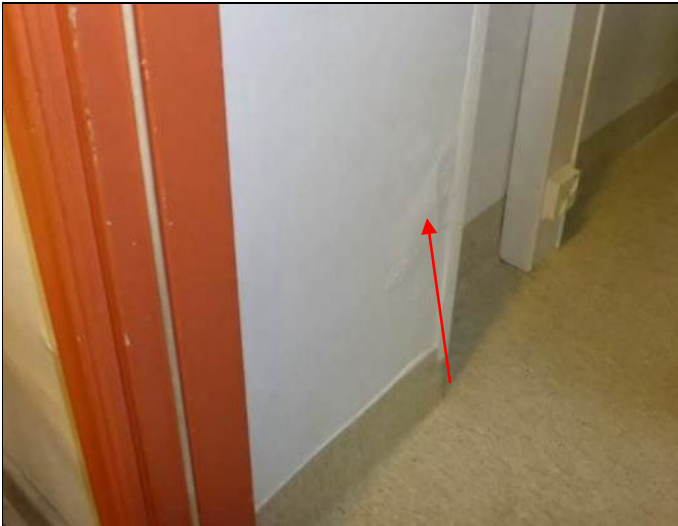
Kuva 18. Seinän maalipinta kupruilee rakennekosteuden seurauksena. Kosteus nousee seinälle todennäköisesti rakenteita pitkin alapohjasta.

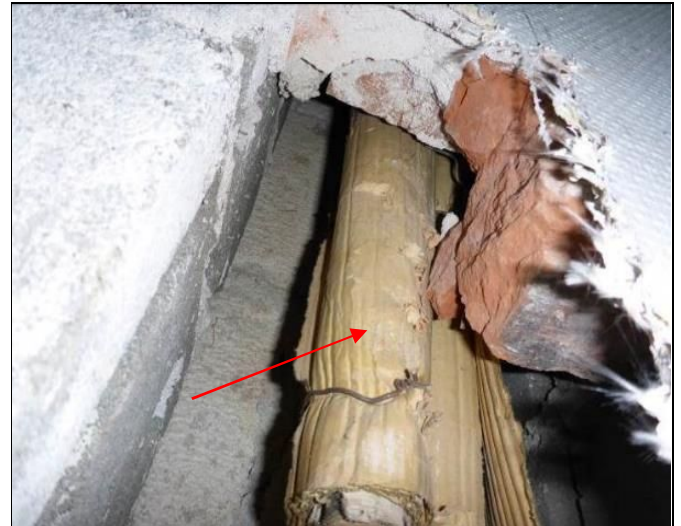
Kuva 19. Tilan 011 perusmuurin rakenneavaus (PM2). Pahvipintaisen putkieristeen sisäpinnalla on asbestipitoinen kangas.

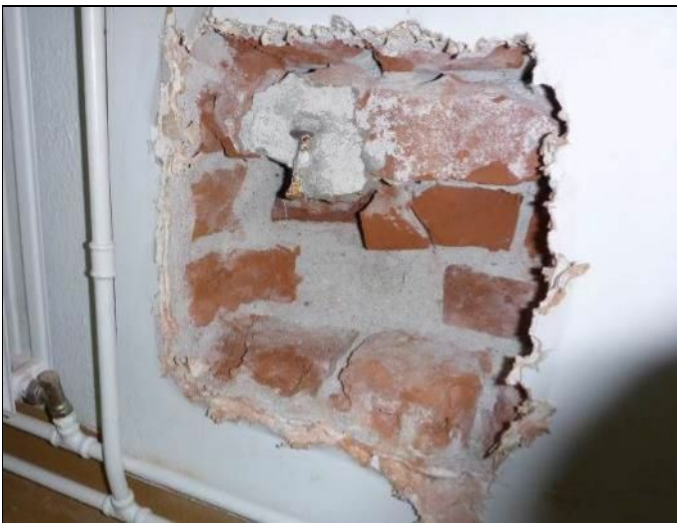
Kuva 20. Tilan 105 ulkoseinän rakenneavaus (US1) Ulkoseinä on massiivirakenteinen, tiilen ja Siporex-harkon välissä on 10 mm ilmarako

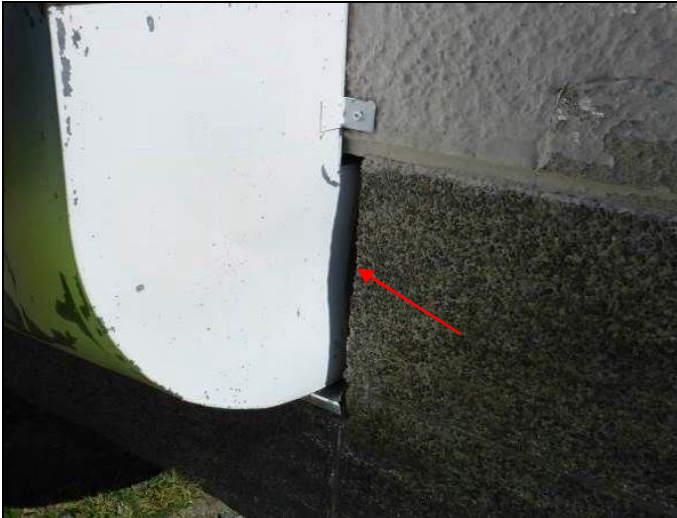
Kuva 22. Ilmanvaihtokanavan läpivienti on avoin. Sadeves pääsee raosta kastelemaan seinärakenteita.

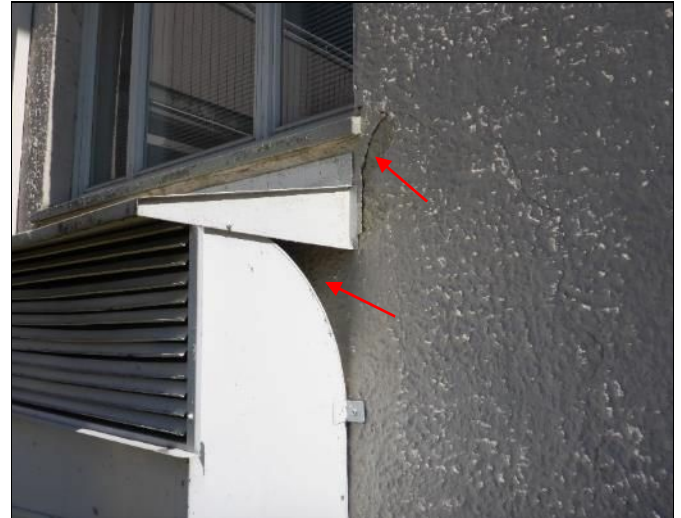
Kuva 23. Ilmanvaihtokanavaan pellitys ei suojaa läpivientiä viistosateelta. Seinärappaus on vaurioitunut ikkunapenkin viereltä.

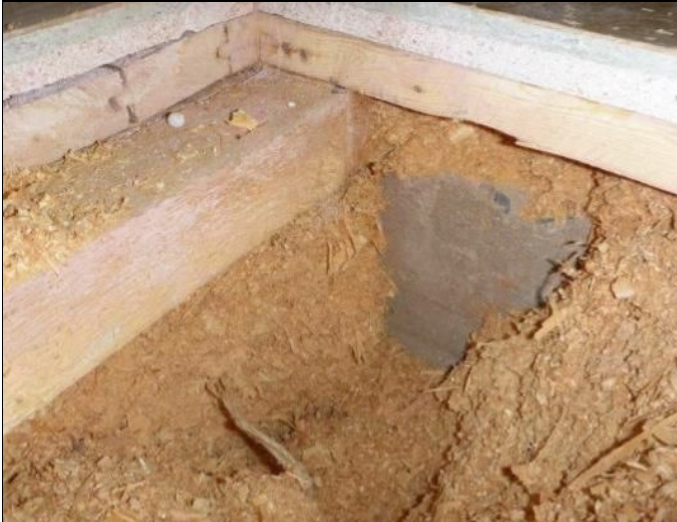
Kuva 24. Tilan 005 välipohjan rakenneavaus (VP1). Sahanpurueristeestä havaittiin mikrobivaurioindikaattori *Aspergillus Versicolor*.

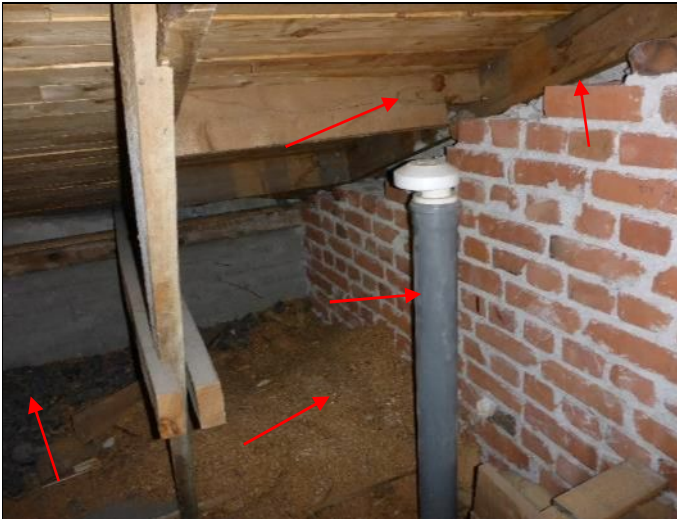
Kuva 26. Vanhan osan yläpohjassa eristeenä on käytetty soraä sekä sahanpurua. Yläpohjan puurakenteissa on vuotojälkiä. Ilmeisesti viemärin tuuletusputki on tuotu yläpohjatilaan

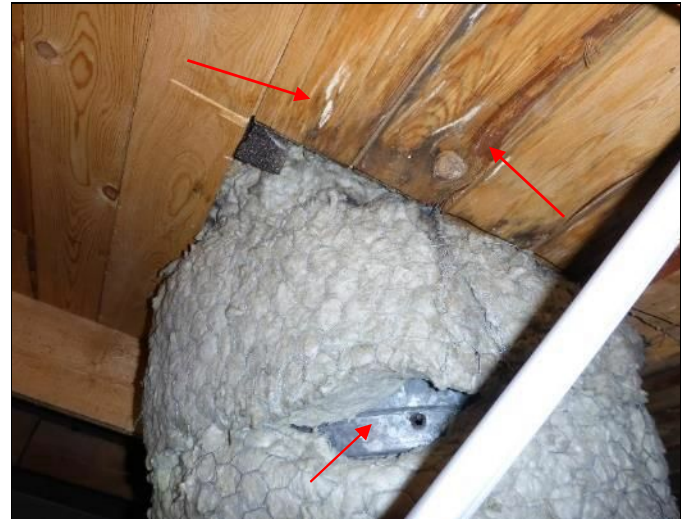
Kuva 27. IV-putken läpiviennin ympärillä on vuotojälkiä. Läpivienti ei ole tiivis, joten vesivuodot ovat mahdollisia myös tulevaisuudessa. Lisäksi putken eristys on puutteellinen

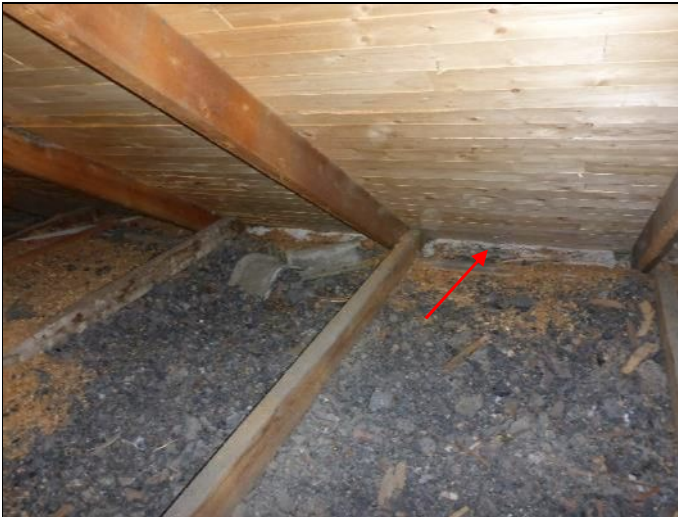
Kuva 28. Yläpohjan tuuletus ei toimi räystäällä. Tuuletusrako on ummessa

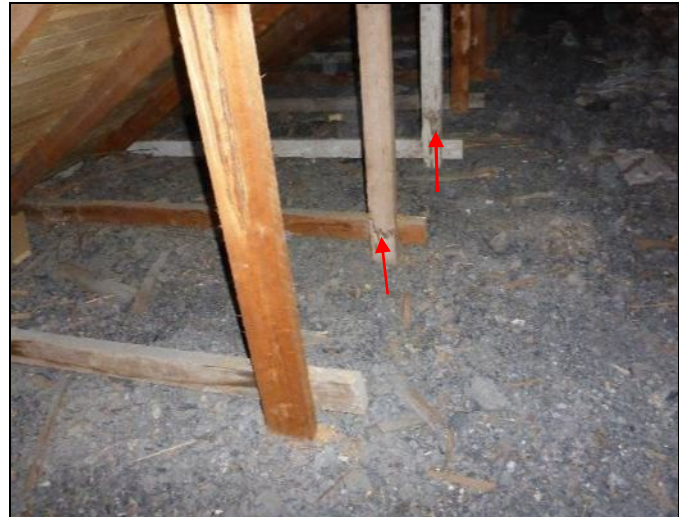
Kuva 29. Vanhan osan kehärstikon pystytuissa on vuotojälkiä. Vuoto on tapahtunut todennäköisestä vesikatteen läpi

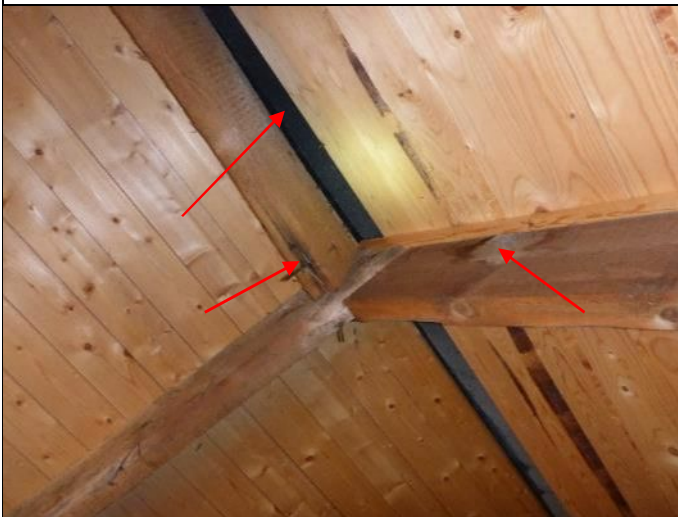
Kuva 30. Vanhan osan harjalla on vuotojälkiä. Umpilaudoituksen päällä on mattohuopa, joka näyttää olevan limitetty harjan yli

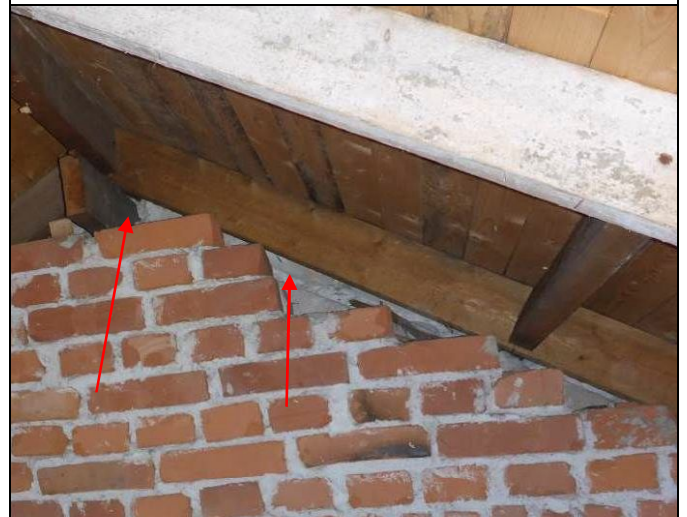
Kuva 31. Vanhan osan yläpohjan tuuletus tapahtuu päädyn tiiliseinän raoista. Raot ovat paikoitellen suuria, joten sadevesi- ja lumi saattavat päästä yläpohjatilaan

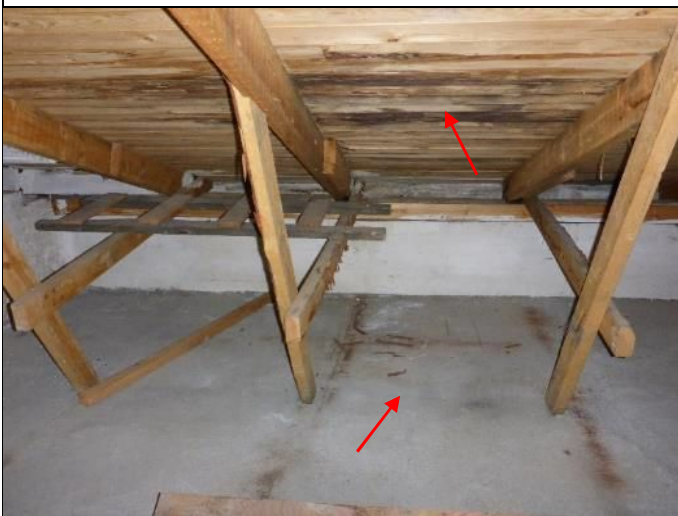
Kuva 32. Uuden osan yläpohjassa ei ole lämmöneristettä. Umpilaudoituksen pinnassa on kosteusvaurio. Tutkimushetkellä pinnat olivat kuivia

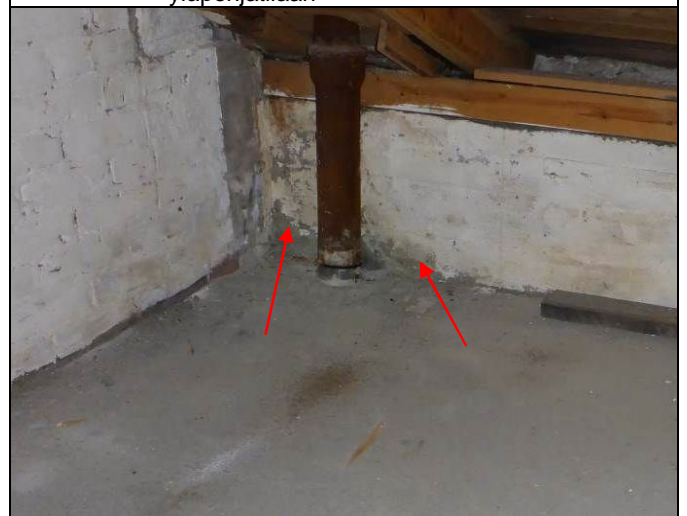
Kuva 33. Putken läpiviennin ympärillä on merkkejä kosteudesta. Vuoto on tapahtunut joko vesikatteen läpiviennistä tai putkesta.

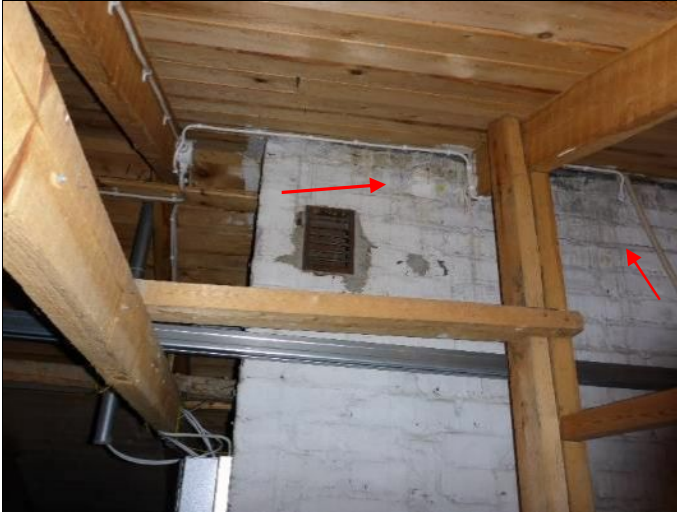
Kuva 34. Savupiipun läpivienti on vuotanut. Savupiipun läpivienti ei ole tiivis, joten vesikatolla valuva vesi voi siirtyä yläpohjaan

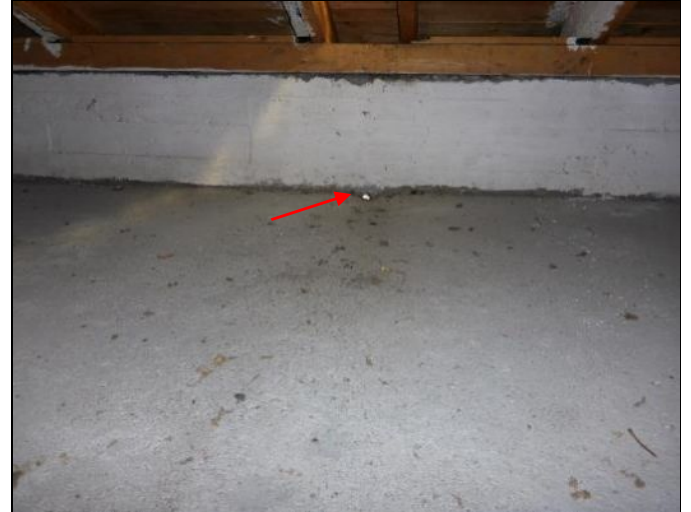
Kuva 35. Uuden osan välipohjan tuuletus tapahtuu holvin ja seinän rajapinnassa olevan putken kautta. Holvin vedenpoisto toteutuu samalla putkella. Yläpohjan tuuletus on arviolta vähäinen.

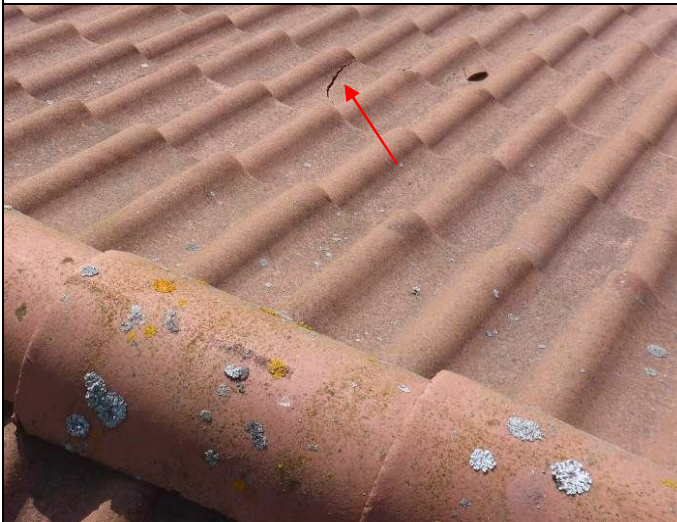
Kuva 36. Tiilikatteessa on haljonneita tiliä. Sadevesi aiheuttaa ylimääräistä kosteusrasitusta aluskatteelle ja voi aiheuttaa kosteusvaurioita yläpohjaan ja kantaviin rakenteisiin

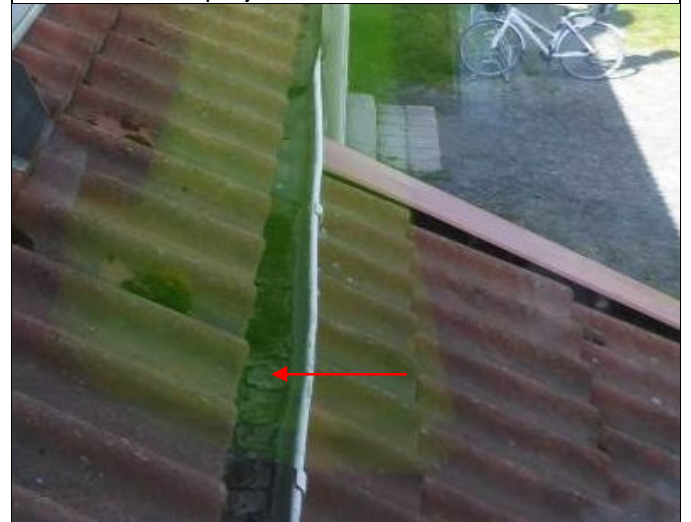
Kuva 37. Sadevesikouruun on kertynyt roskaa. Toimivuuden varmistamiseksi kouru tulisi puhdistaa.

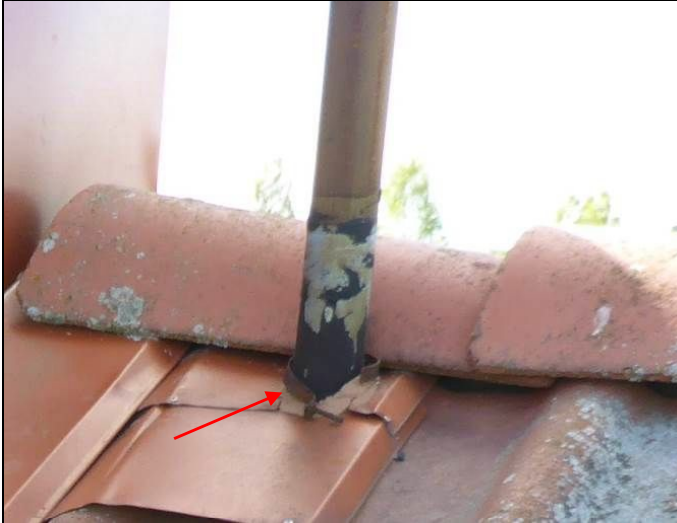
Kuva 38. Tuuletusputken läpivienti ei ole tiivis. Sadevesi voi tunkeutua katto - ja yläpohjarakenteisiin

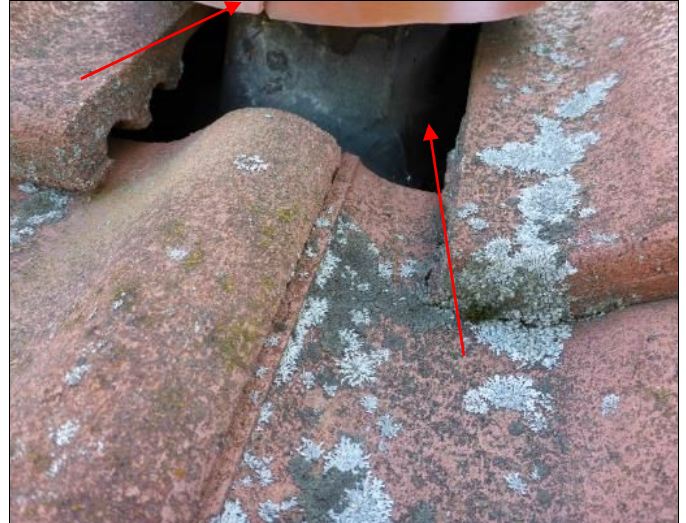
Kuva 39. Läpiviennin pellitys on puutteellinen ja juureen jää iso rako. Vesi pääsee tunkeutumaan katon ja yläpohjan rakenteisiin aiheuttaen kosteusvaurioriskin

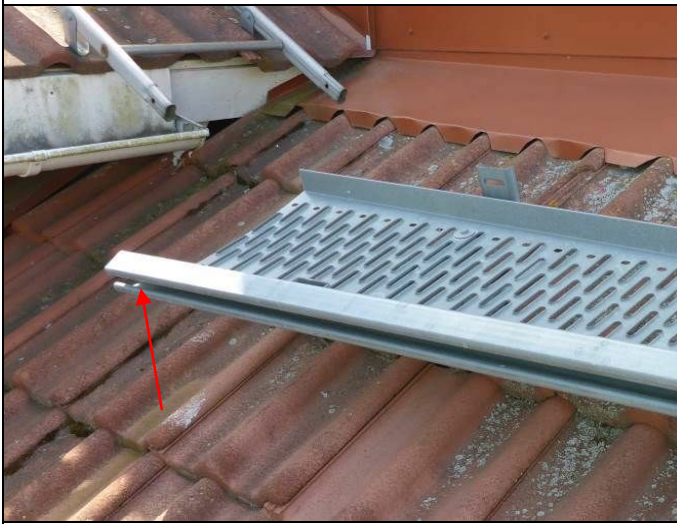
Kuva 40. Kattosillan pään kiinnitys on puutteellinen. Silta on vinossa ja aiheuttaa turvallisuusriskin katon käyttäjille

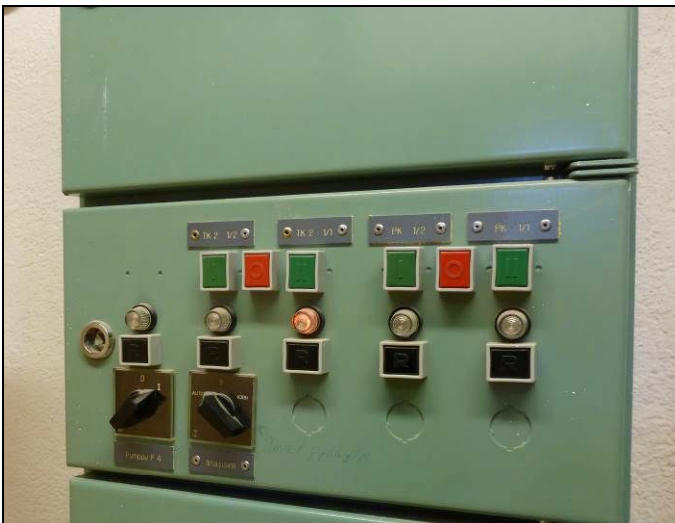
Kuva 41. Rakennuksen ilmanvaihtojärjestelmä on alkuperäinen

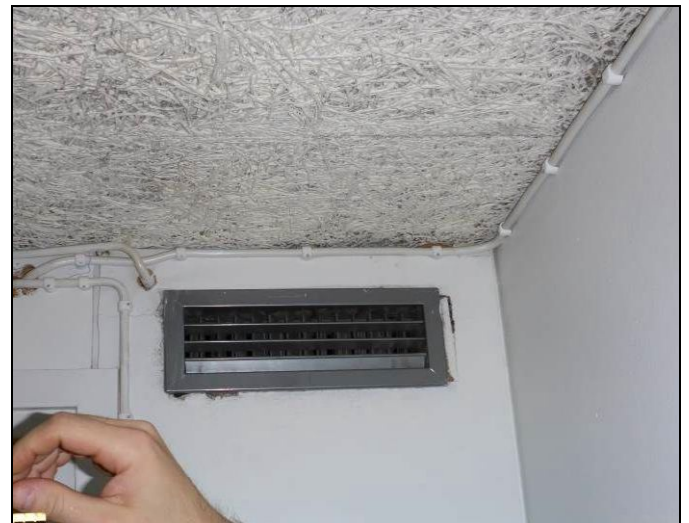
Kuva 42. Tuloilmakanava on nurkassa ja virtaus suuntautuu kattopinnoille. Tuloilmavirtaus oli mitaushetkellä heikko

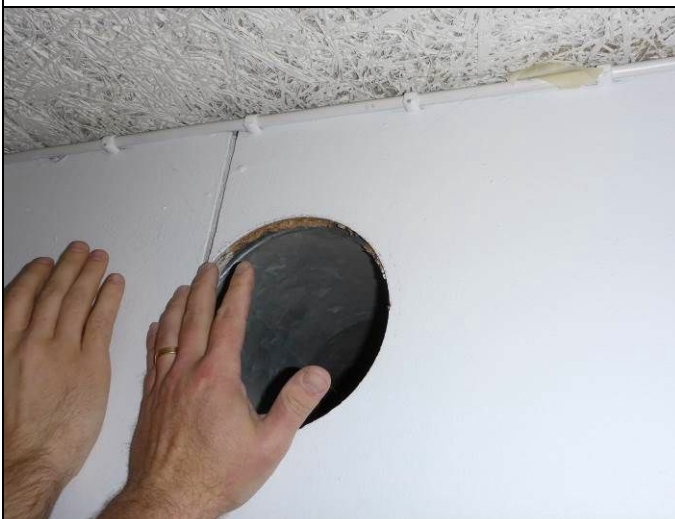
Kuva 43. Poistoilmakanavan päästä puuttuu säätöventtiili, poistoilmavirtaus oli tutkimushetkellä normaali

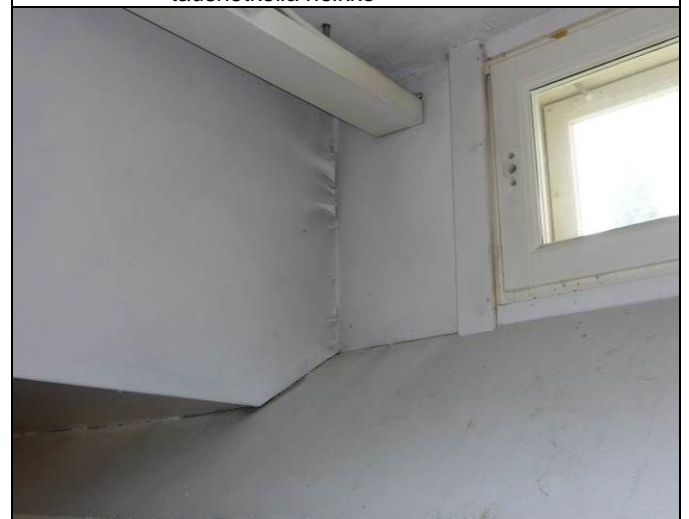
Kuva 44. Tuloilman pääkanavan läpiviennissä on ilmapuotoja. Sisäilman voimakas alipaine on syytä ilmapuotoihin. Mahdollisesti myös sadevesi pääsee raoista kellaritiloihin (kts. kuva 31)

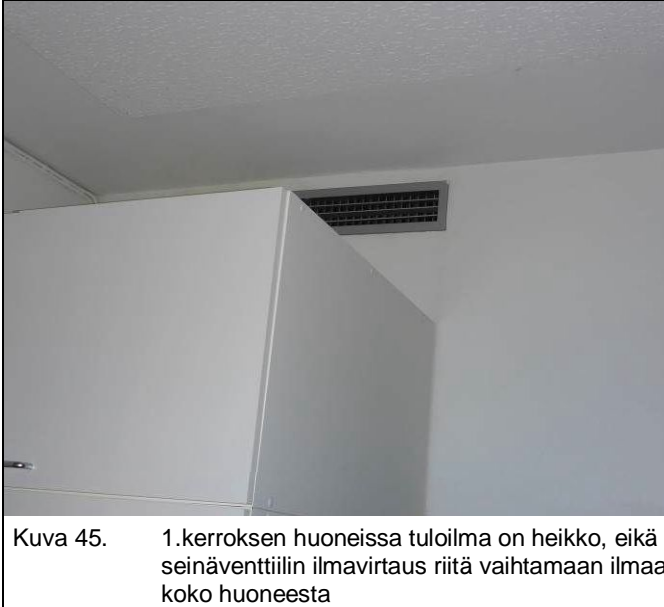
Kuva 45. 1.kerroksen huoneissa tuloilma on heikko, eikä seinäventtiilin ilmavirtaus riitä vaihtamaan ilmaa koko huoneesta

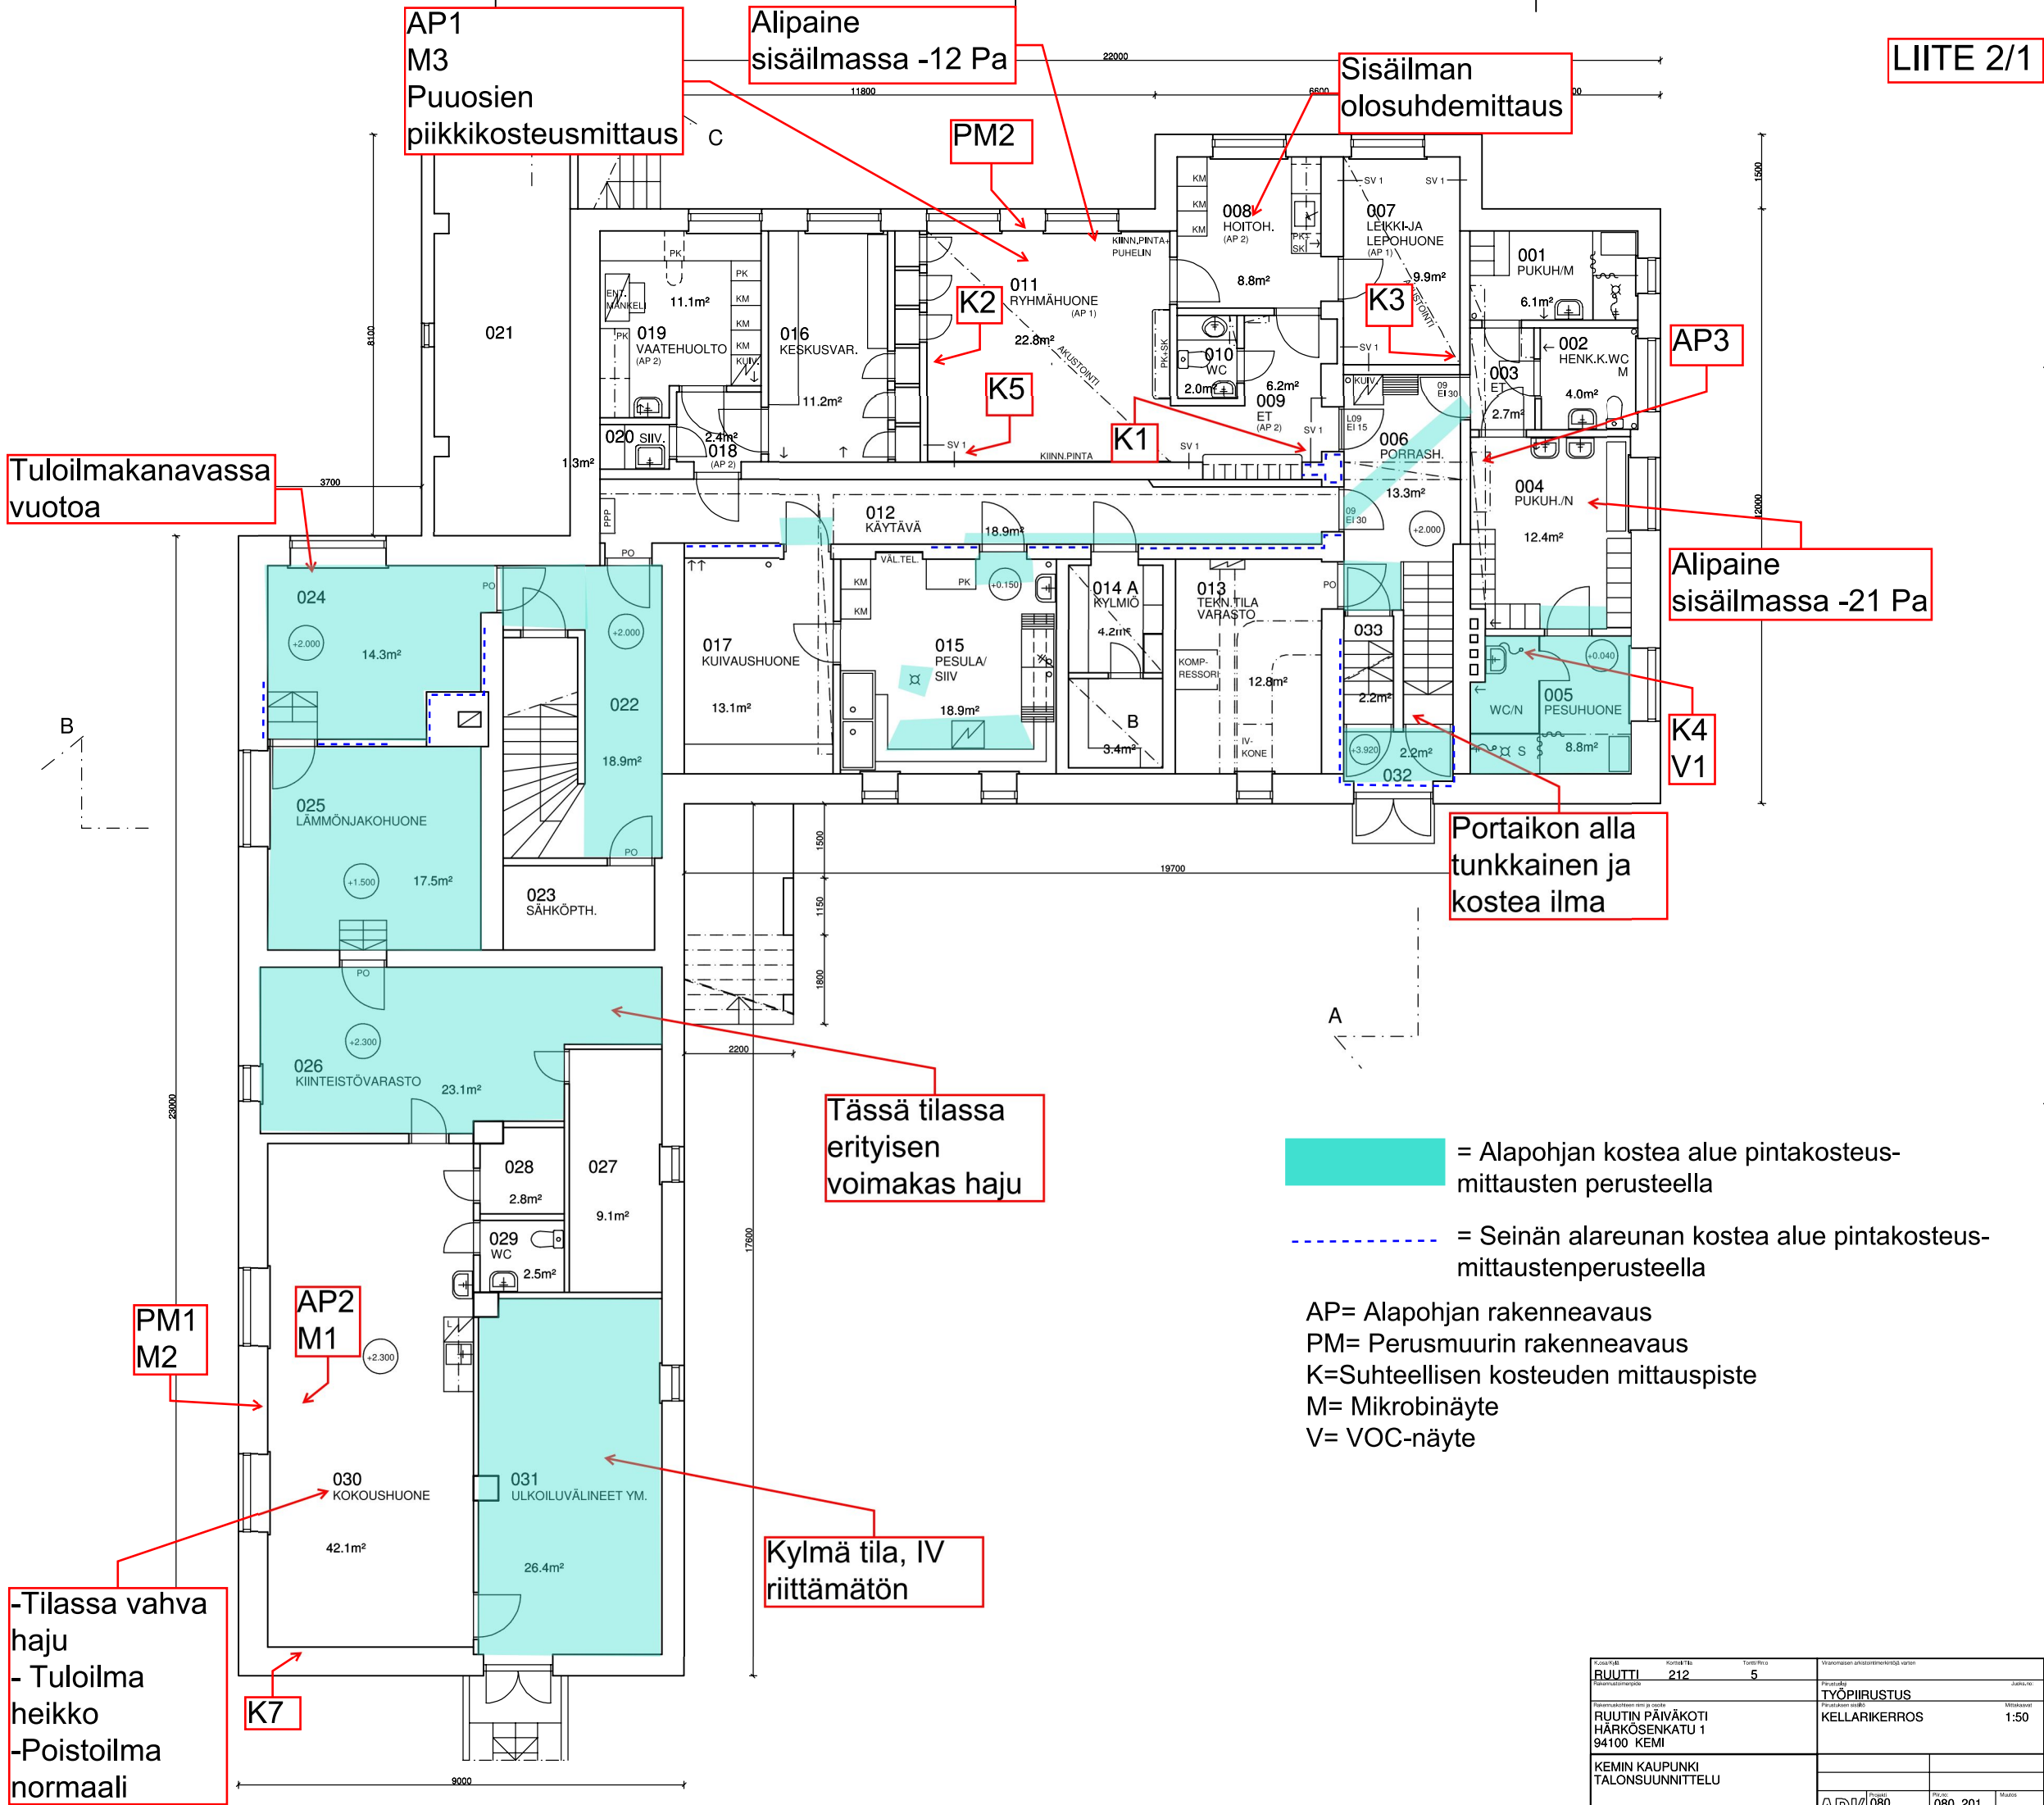
= Alapohjan kostea alue pintakosteusmittausten perusteella

= Seinan alareunan kostea alue pintakosteusmittausten perusteella

Kellari on alipaineinen,
1.kerrosn ilma virtaa kellarin
