Sauvosaaren palvelutalo

Sauvosaarenkatu 25

Kuntoarvio

Tämä kuntoarvio- ja kuntotutkimusraportti on tehty Oulun kuivaustekniikka Oy:n toimesta kiinteistössä tehtyjen tarkastuksien ja tutkimusten perusteella. Kuntoarvio koskee kiinteistön yleisimpiä rakenneosia. Tarkastelujaksolla tässä raportissa tarkoitetaan seuraavan kymmenen vuoden ajanjaksoa.

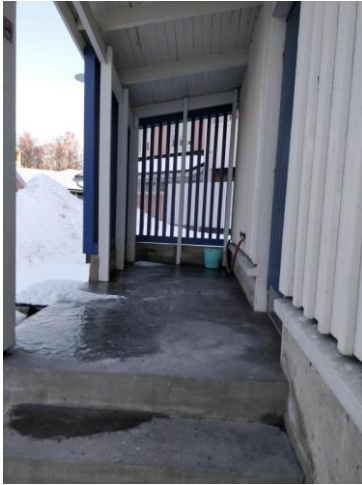
Huolto yleisesti vaikutti olevan kohtalaisella tasolla, liukkaudentorjunnassa parantamisen varaa paikoin, toki olosuhteet tutkimusaikana haastavat.

Kuva 2 keittiön oven edustalle kerääntyy tasanteelle jäätä

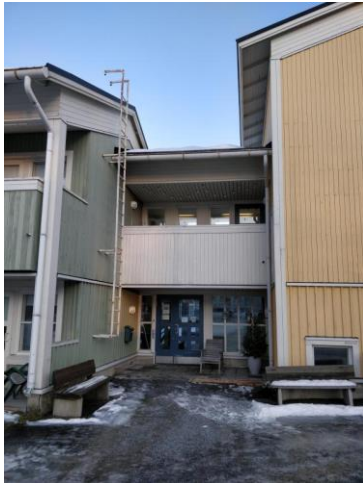
Tutkimushetkellä katolla oli lunta. Vesikatolle kulku ei ole turvallista. Tikkaissa ei ole putoamissuojausta. Yläpohjaan kulku vain vesikaton kautta.

Kuva 3 vesikatolle kulku putoamissuojaamattomia tikkaita pitkin

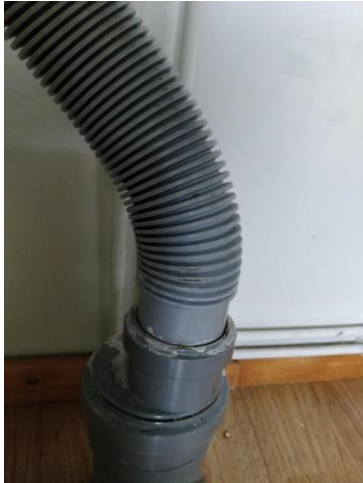
Huoneistossa 113 havaittiin kosteusvaurio. Huoneistoja kierrettiin vain satunnaisotannalla. Suositeltavaa tarkastaa kaikki huoneistot. Huomioitavaa, että kiinteistössä yleisesti käytetty lattialaatta on sellainen, jonka mittaaminen pintakosteusmittarilla ei ole luotettavaa.

Kuva 4 huoneistossa I13 keittiön altaan viemäri vuotaa; haitariputki haurastunut ja rikki

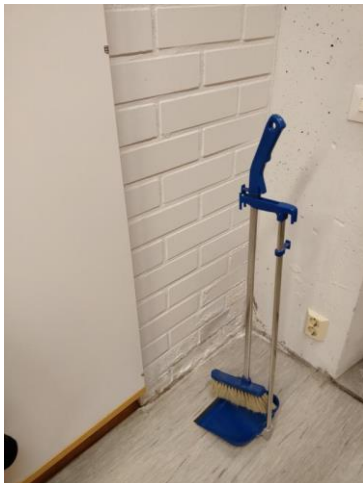
Kellarin muovimattopinnoitetuilla osilla kauttaaltaan pintakosteusarvot kohonneet. Kellarissa kosteusvaurio hormin ympärillä, näkyy seinäpinnoitteen vaurioitumisena sähköpääkeskuksessa ja sosiaalitilassa (tilat 010,011). Syy jäi epäselväksi, ehkäpä maakosteuskuormiin liittyvää.

Kuva 5 Kellarissa sosiaalitilan seinä märkä ja maalit kupruilee

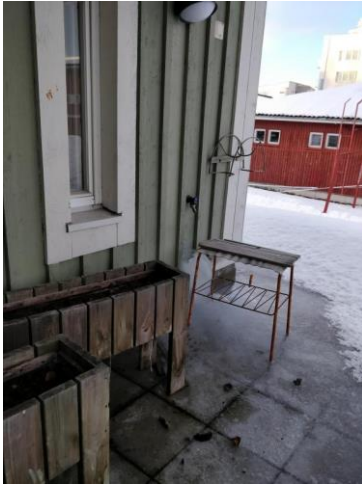
Ulkovesiposti vuosi terassille, lähtö tilassa I09. Kiinteistöhoitaja aikoi huolehtia asian kuntoon.

Kuva 6 ulkovesiposti vuotaa oleskelupihalle.

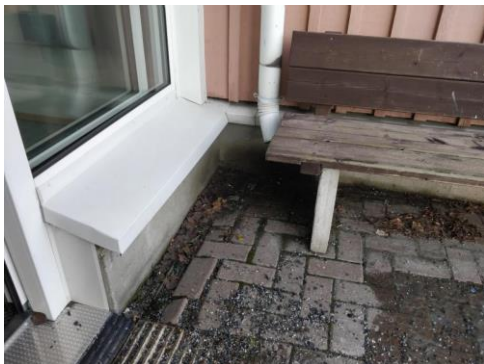
Rakennusta ympäröivät alueet paikoin viettävät rakennukseen päin.

Kuva 8 paikoin maan pinta kallistuu kohti rakennusta

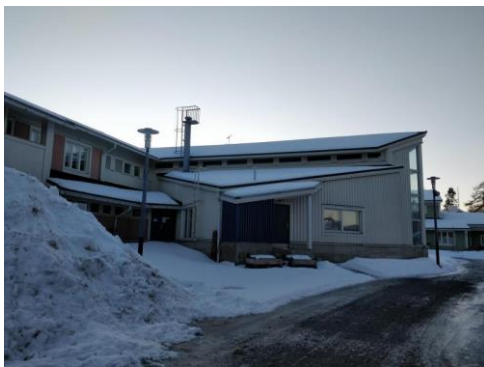
Kuva 9 sisäpihaa. Lumen vuoksi ei juuri voi kantaa piha-alueiden kuntoon ottaa

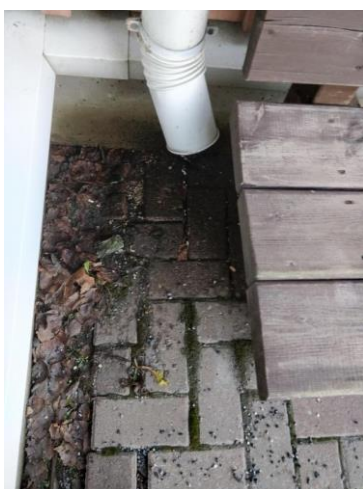
Kuva 10 kattovedet jäävät rakennuksen seinustoille

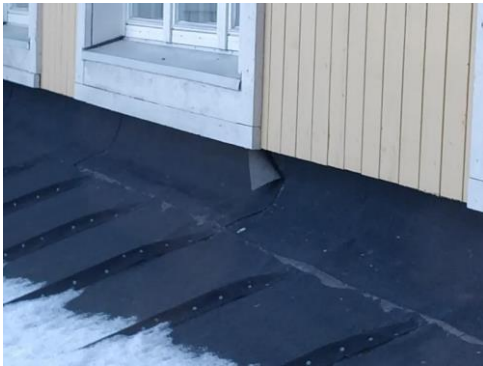
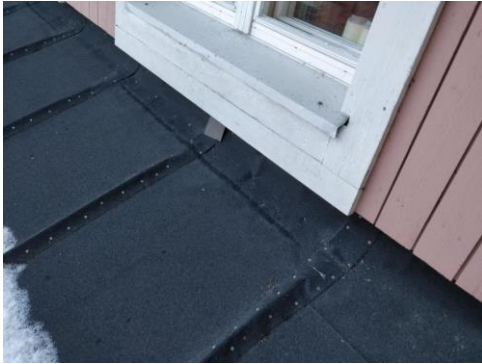
Vesikatteena bitumihuopakate kolmiorimoilla. Vesikattoristikot puurunkoiset. Yläpohjaan ei pääsyä muuten kuin vesikaton kautta. Huovassa nähtävissä paikoin irtoamista. Vesikaton kunto syytä selvittää kuntotutkimuksella. Kiinteistöhoitajan mukaan ei merkittävässä määrin ole kattovuotoja ollut.

Kuva 12 Nostot paikoin irronneet

Kuva 13 Kuten edellä

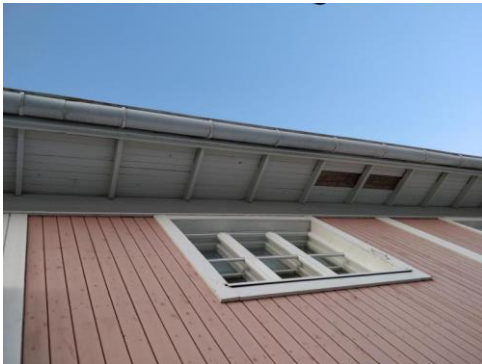
Kuva 14 Räystäät siistit, vesikourut ehjät

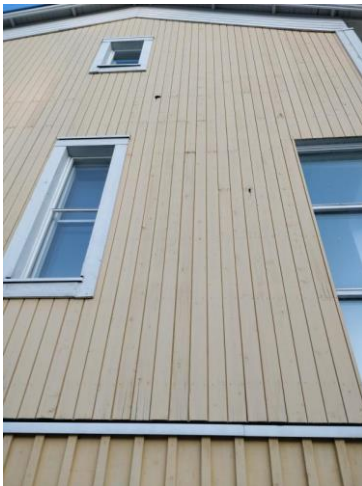
Julkisivut lautaverhoillut. Pääosin lautaverhoukset siistit, tuuletusrako on. Eteläpäädyssä vaurioita lautaverhouksessa, syy jää epäselväksi.

Kuva 16 Eteläpään verhouksessa vaurioita, syy jää epäselväksi. Huollon yhteydessä syytä selvittää ja mahd. korjata

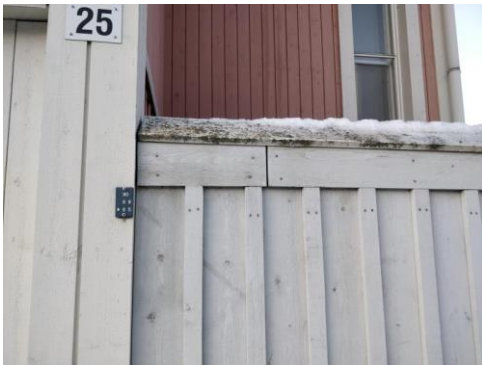
Kaide- ja aitarakenteissa uusimistarvetta.

Kuva 18 Kaidarakenteet huollon ja osin uusimisen tarpeella, katelaudat lahoja

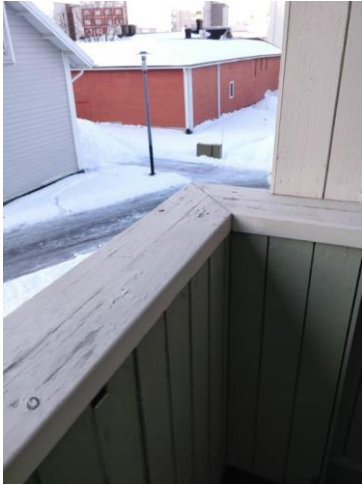
Kuva 19 Myös parvekekaiteiden vaakalaudoituksissa lahoa

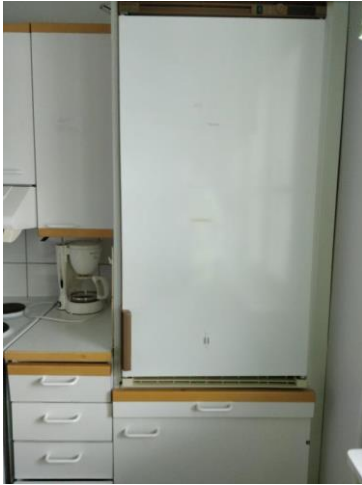
Kuva 21 kiinto- ja sähkökalusteet alkuperäisiä

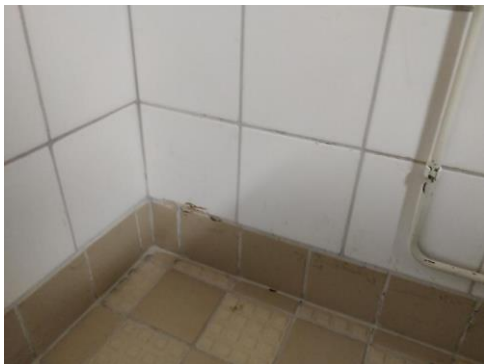
Kuva 23 Laatoissa rikkoutumaa (101)

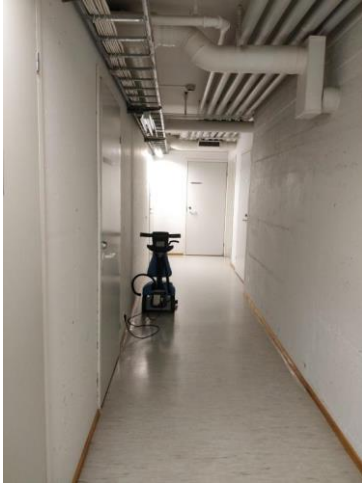
Kellarissa sijaitsee sosiaalitiloja, teknisiä tiloja sekä varastotiloja. Lattioissa muovimatot tai maali. Mattopinnoilla pintakosteusarvot koholla; maakosteus kuormittaa rakennetta. Varastotiloista irronneet maalit lattiasta.

Kuva 26 kellarikäytävää; muovimattopinnoilla kauttaaltaan korkeat pintakosteusarvot

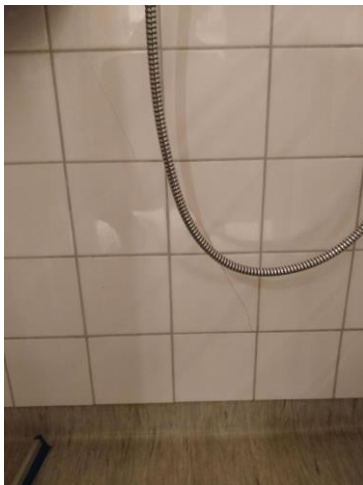
Kuva 28 laattoja halki, pinnoitteet käyttöikänsä päässä

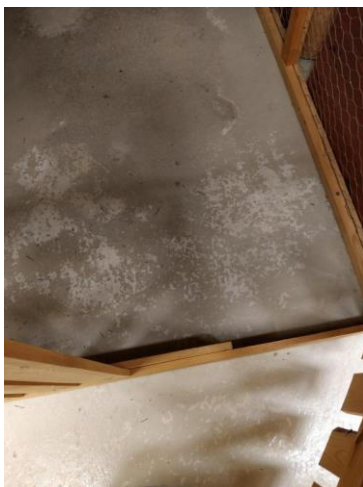
Kuva 29 varaston lattiasta maali hilseilee

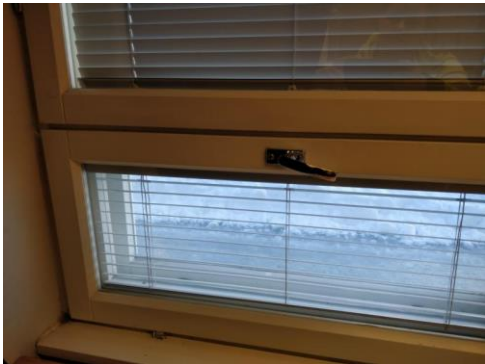
Ikkunat ja ovet ovat alkuperäisiä ja ne ovat kohtalaisessa kunnossa. Ikkunoiden toiminnassa on käyttäjien kertoman mukaan toivomisen varaa, sekä ikkunoiden karmeissa näkyvää kulumista. Ikkunoiden ja ovien perusteellinen huolto ajankohtaista.

Kuva 30 ikkunoiden avausmekanismit reistaavat

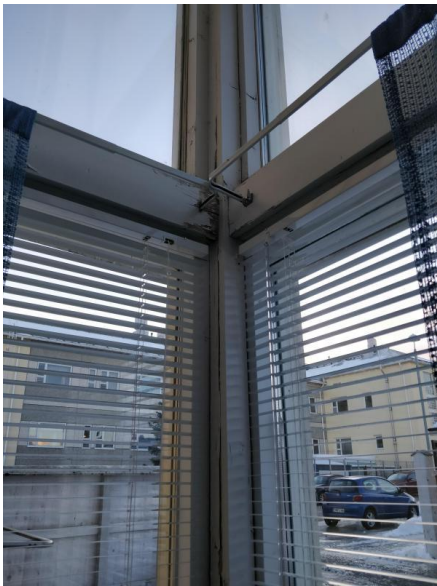
Kuva 31 korkeissa ikkunoissa puuosissa hilseilyä; kondenssi?

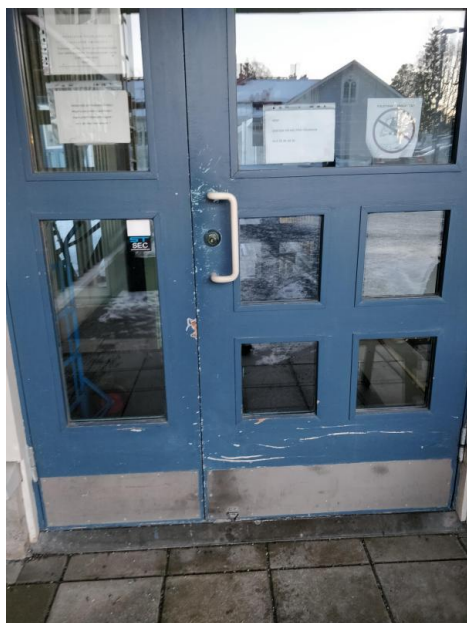
Kuva 33 muut ovet huoltoa vaille

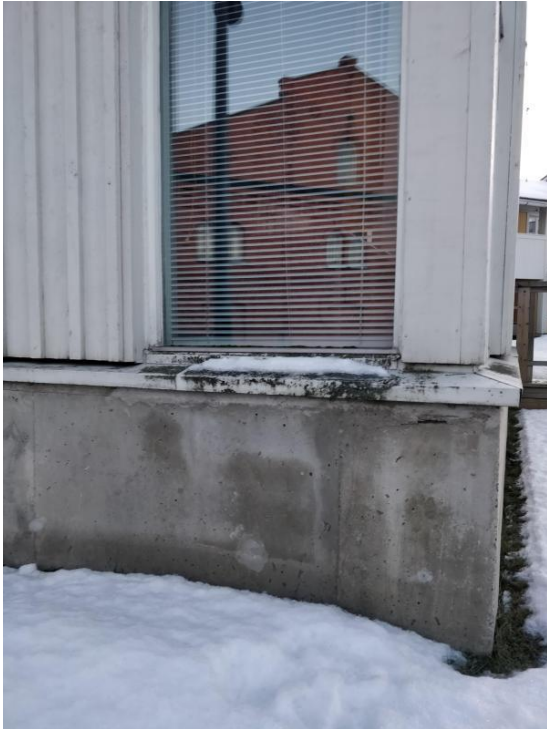
Kuva 34 Ruokasalin ikkunoiden alalaidassa sekä ikkunapellityksissä kasvaa sammalta

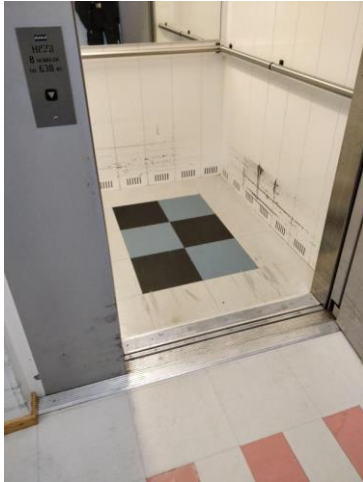
Kiinteistössä on hissi, joka sinänsä toimii, mutta käyttötarpeen huomioiden, se jää pieneksi. Hissiin ei mahdu sänkyä ja se on ongelma asukkaiden osittain huonon kunnon vuoksi.

Kuva 35 Hissin pinnoitteet kaipaavat siistimistä. Hissi on pienehkö kiinteistön käyttötapa huomioiden

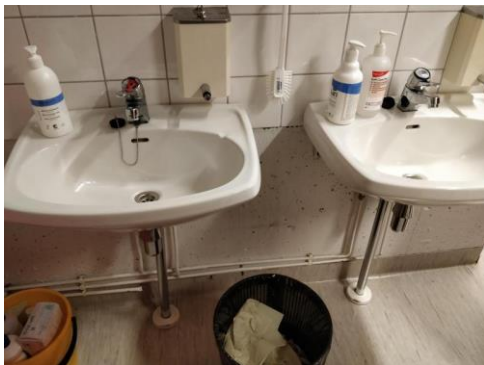
Vesikalusteet pääosin alkuperäisiä, ovat käyttöikänsä päässä.

Kuva 36 Vesikalusteita

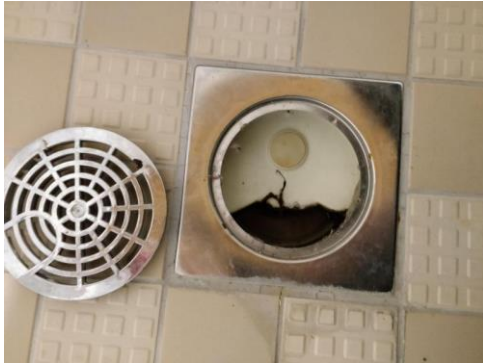
Kuva 37 lattiakaivot muovisia, ei puutteita todettu

Keittiöiden hajulukkojen ja viemäröintien tarkastaminen suositeltavaa.
