# Kuvaliite kuntoarvioraporttiin

## sauvosaaren palvelutalo

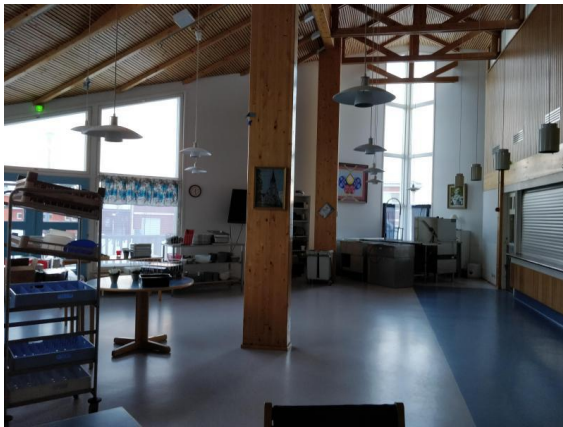
Ruokasali ei nyt käytössä koska keittiössä vesivahinko

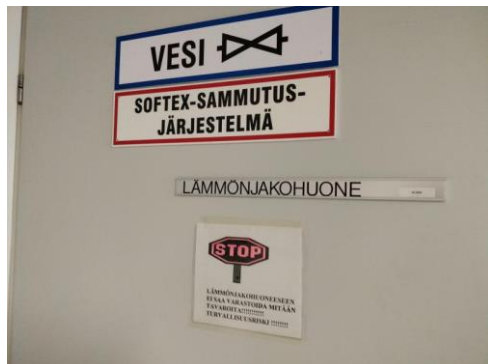
lämmönjakohuone, merkinnät kunnossa

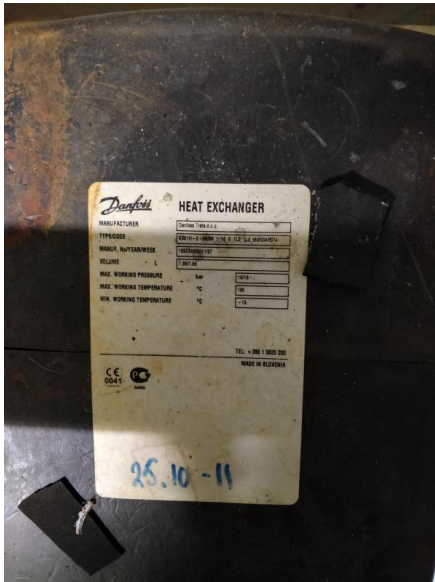
Käyttöveden lämmönsiirrin uusittu  
2011

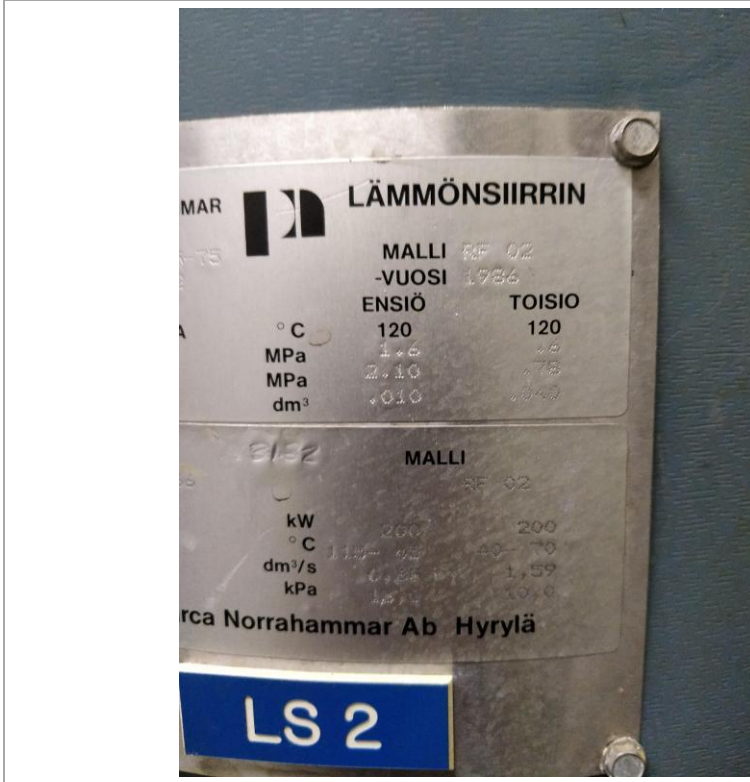
Lämmityksen lämmönsiirrin  
alkuperäinen

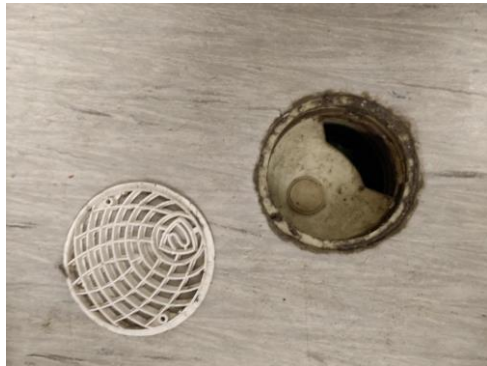
Kaivo muovinen matto kiinni kaivolla

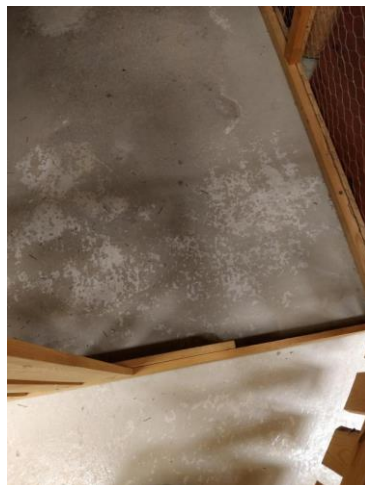
Maalit irti lattiasta

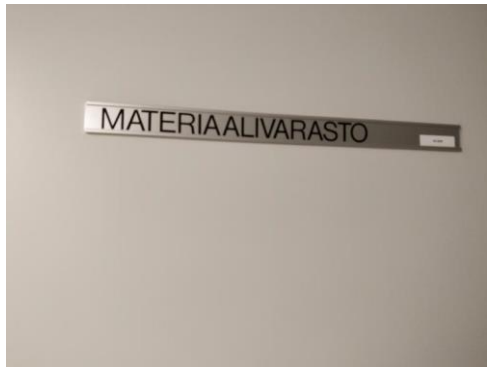
Toimii arkistona, kulku ilman kulunvalvontaa

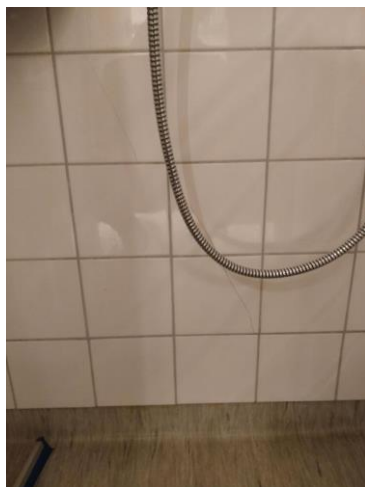
Laatat halki suihkulla

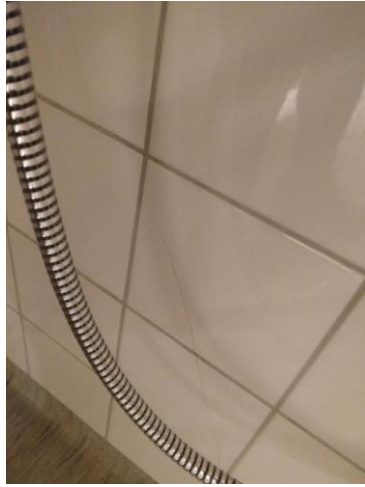
kuten edellä

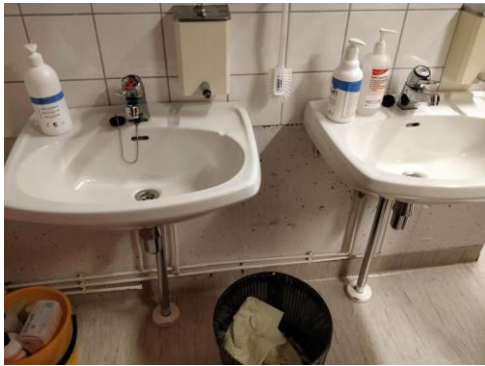
Vesikalusteet käyttöikänsä päässä yleisesti

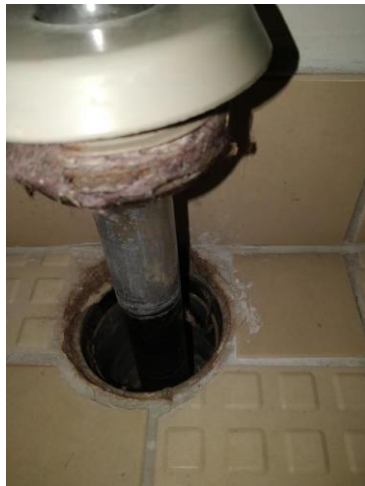
Altaan viemärin kumihulpa  
kovettunut, viemärin hajua

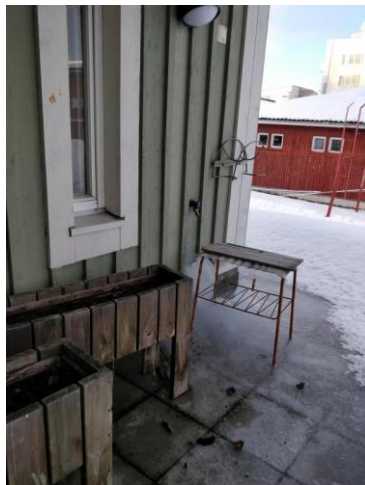
Vesiposti vuotaa päädyn  
siivouskomeron kohdalla

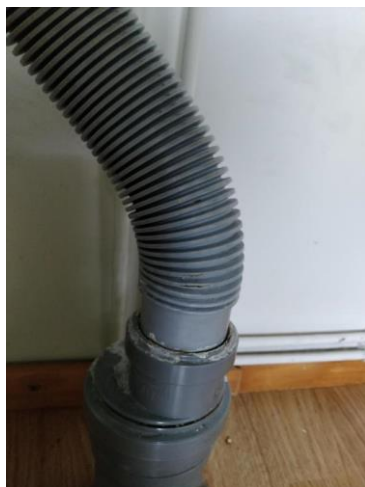
Viemäri rikki, vuotaa, kastellut lattiaa

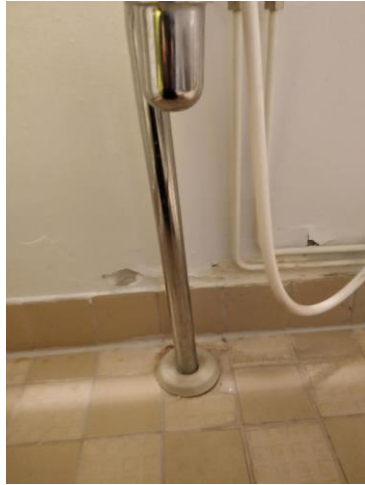
Altaan takaa seinä märkä  
pesuhuoneessa

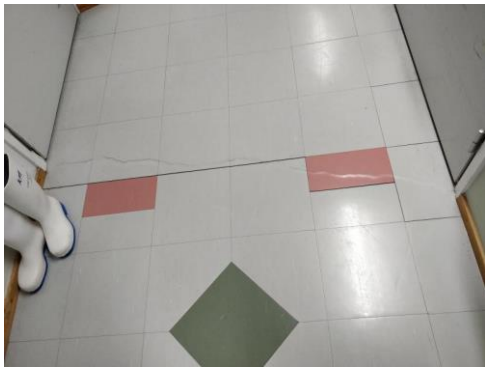
Halkeama lattiassa käytävällä

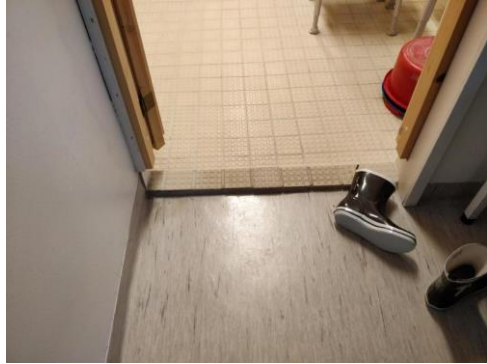
Kynnyksellä silikoni rikki, lattia märkä

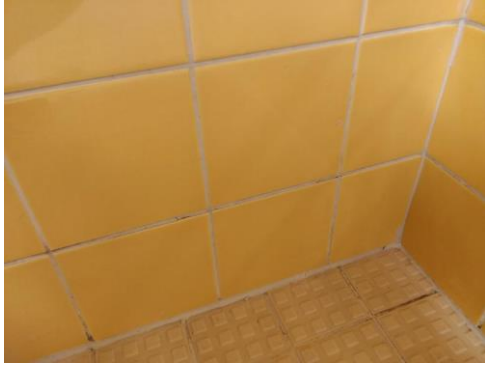
Seinien alaosilla korkeat pintakosteusarvot

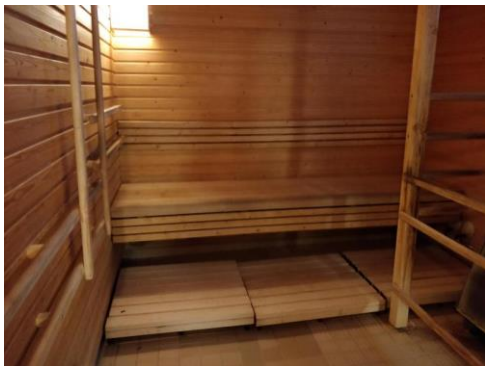
Saunapaneelit vaihdettu ehkä 10 v sitten

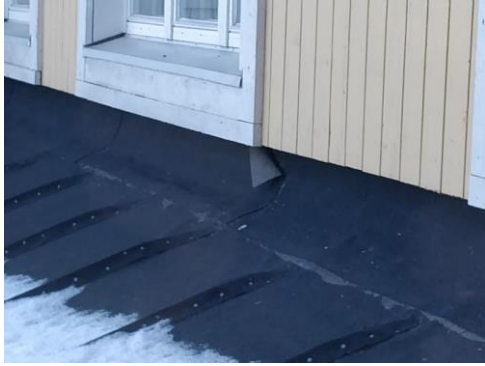
Huopakate paikon repsottaa

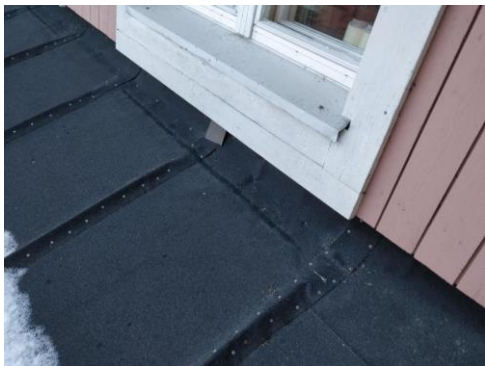
Kuten edellä

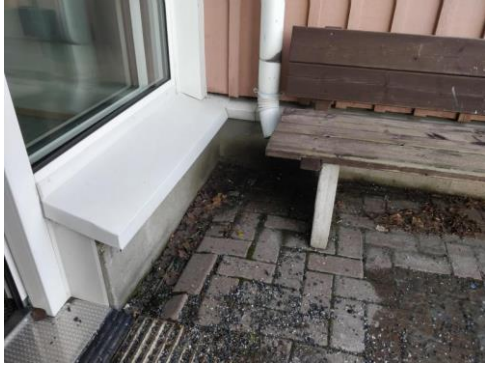
Pääoven kohdalla maa kaataa kohti rakennusta

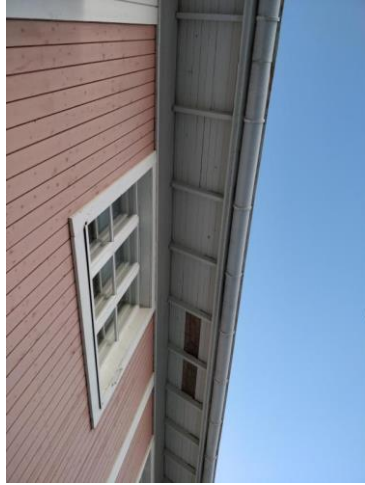
Räystäät ok

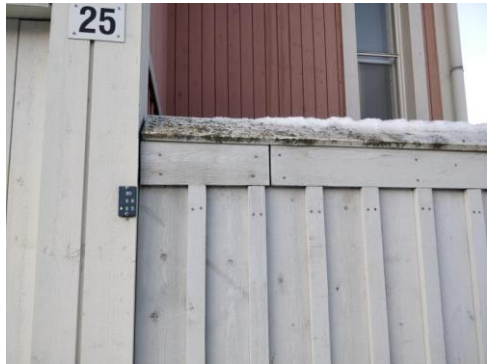
Kaiteet uusimista vaille

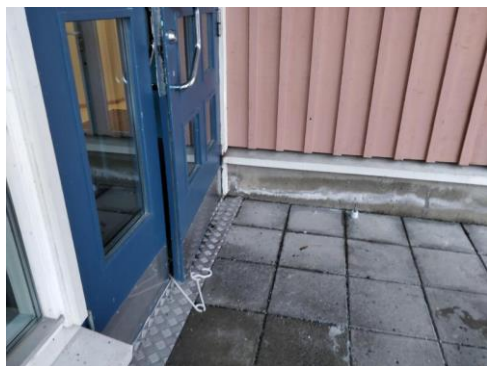
Parturin oven vieressä alunaa sokkelissa, samoin toisella ovella.  
Liittyy betonilaattaan, oletettavasti alusmateriaali kapillaarista

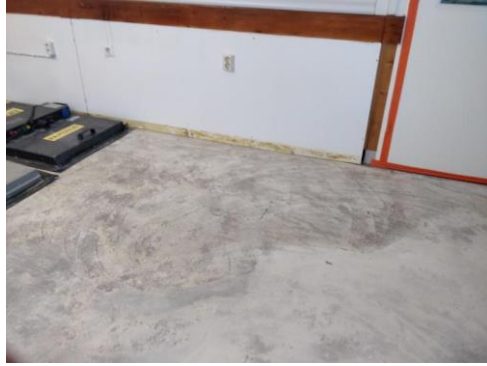
Keittiössä ollu vesivahinko ja siellä  
kuivaus käynnissä, pinnat jyrsimättä

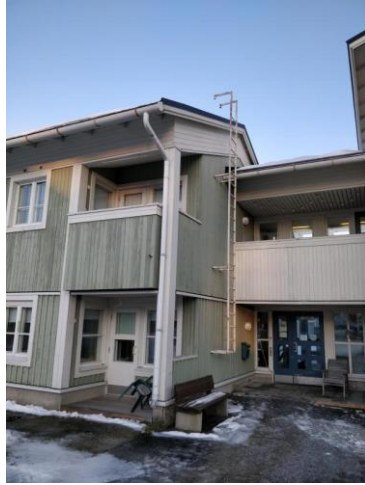
Ruokasalin ikkunoissa sammalta

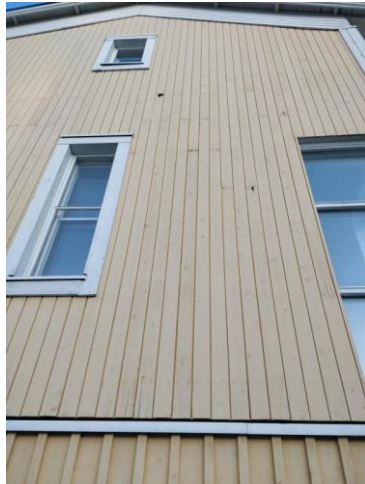
Eteläseinällä verhouksessa vaurioita
