**ASBESTI JA HAITTA-AINEKARTOITUS**

Sauvosaarencatu 25

94100 KEMI

**Oulun Kuivaustekniikka Oy**

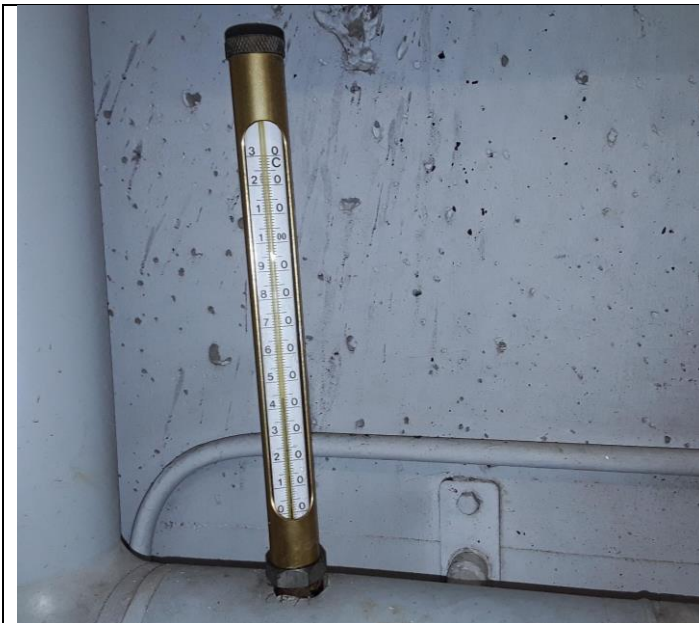
Lämmönjakohuoneessa elohopeaa sisältäviä lämpömittareita.

Lämmönjakohuoneessa elohopea mittareita, pari kappaletta

Muovimatot ja vinyylilaatat sisältävät raskasmetalleja. Tämä tulee huomioida jätteiden käsittelyssä. Materiaaleista tulee olla yhteydessä paikalliseen jäteviranomaiseen, ennen jätteen loppusijoitusta. Lämmönjakohuoneessa elohopea lämpömittareita. Nämä tulee käsitellä ja hävittää vaarallisena jätteenä.
