Tilaaaja:  
Kemin kaupunki  
Tekninen palvelukeskus/Tilapalvelu  
Valtakatu 26  
94100 Kemi

### KAIVOLINNAN PÄIVÄKOTI – HAITTA-AINEKARTOITUS

## 1. KARTOITUKSEN KOHDE JA LÄHTÖTIEDOT

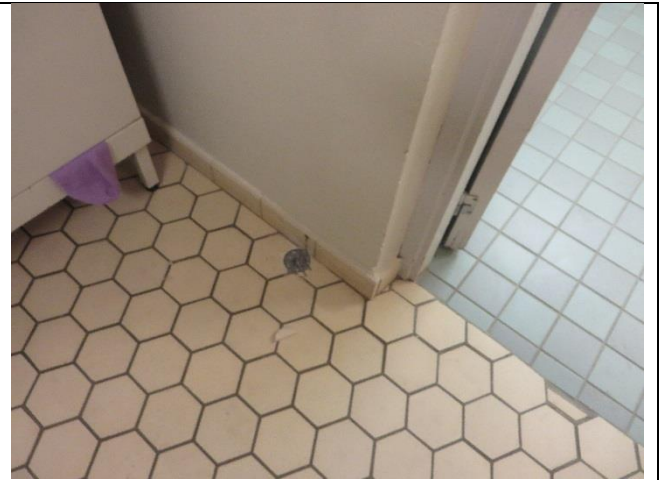
Kuva 2. Lattialaatan asbestinäyte.

Mikäli kyseisiä materiaaleja poistetaan niin työt voi suorittaa normaalina purkutyönä.

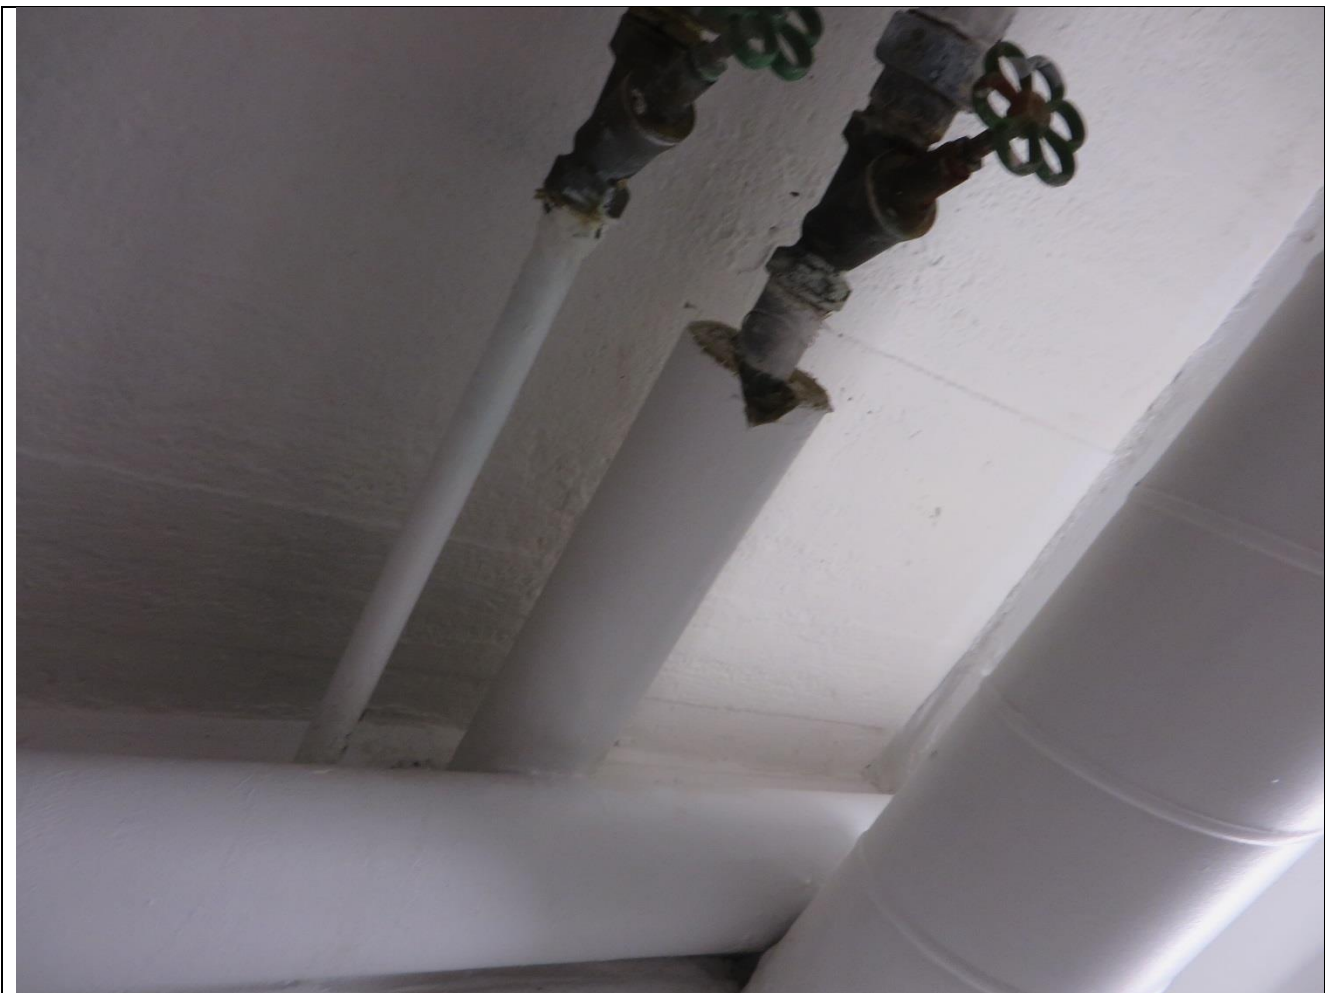
Kuva 3. Kellarin wc:n putkieristeen asbestinäyte.

ASB 3	Jalkalista + sauma + kiinnityslaasti, kellari WC	VM	Ei sisällä asbestia.
ASB 4	Putkieriste, kellari WC	VM	Ei sisällä asbestia.
ASB 5	Seinälaatta + sauma + kiinnityslaasti, kellari pukuhuone	VM	Ei sisällä asbestia.
ASB 6	Seinätaasoite, WC	VM	Ei sisällä asbestia.
ASB 7	Seinätaasoite Porrashuone	VM	Ei sisällä asbestia.
