Ruutin päiväkotii

Härkösenkatu 1, 94100 KEMI

Sisäilma-, rakenne- ja kosteustekninen kuntotutkimus

29.7.2016

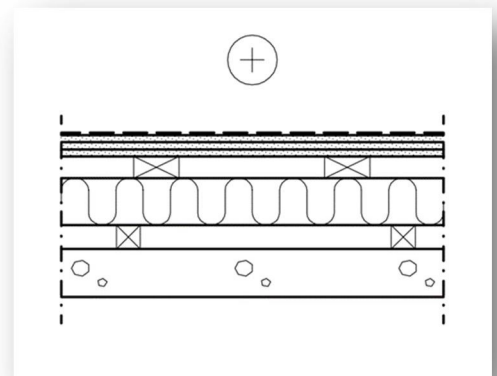
Kellarin ryhmähuoneen (011) lattiarakenne (rakenneavaus AP1) ylhäältä alaspäin lueteltuna:

- Muovimatto
- 3*15 mm kartonkipintainen kipsilevy + lattialämmitys
- 45*95 mm koolaus
- 50*120 mm kannattimet + 100 mm villaeriste
- 50*50 rima
- Pikisively
- Vanha alapohjalaatta

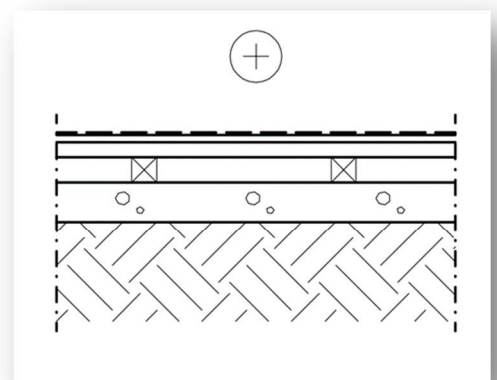
Kellarin kokoushuoneen (030) lattiarakenne (rakenneavaus AP2) ylhäältä alaspäin lueteltuna:

- Muovimatto
- 12 mm lastulevy
- 28 mm raakaponttilaudoitus
- 50 mm koolaus + tuuletusväli
- 80 mm betonilaatta
- ~20 mm hieno hiekka
- maakostea hiekka

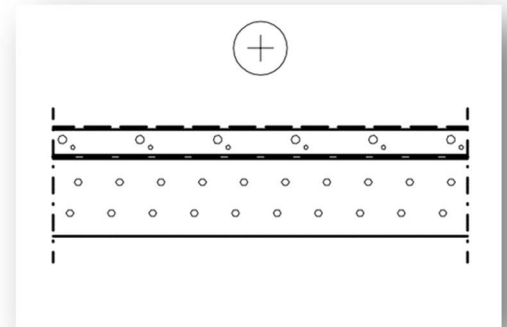
Kellarin naisten pukuhuoneen (004) lattiarakenne (rakenneavaus AP3) ylhäältä alaspäin lueteltuna:

- Keraaminen laatta
- 50 mm betonilaatta
- bitumisively
- ~150 mm kevytbetoni

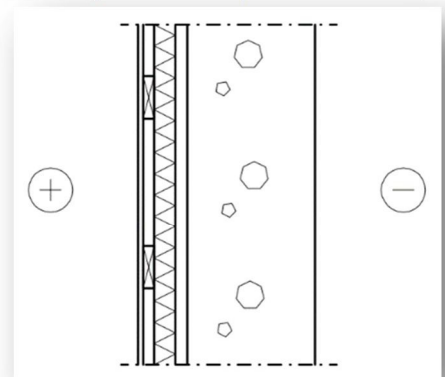
Kellarin ryhmätälän (030) seinärakenne (rakenneavaus PM1) sisältä ulospäin lueteltuna:

- 10 mm lastulevy
- 20 mm vaakakoolaus
- 50 mm Tojalevy
- 28 mm pystykoolaus
- Betoni

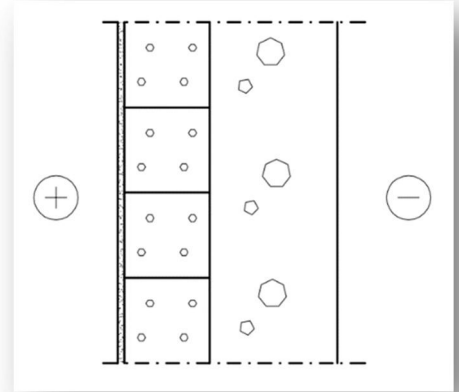
Kellarin ryhmätilän (030) seinärakenne (rakenneavaus PM2) sisältä ulospäin lueteltuna:

- 10 mm pintarappaus
- 200 mm Siporex-harkko
- betoni

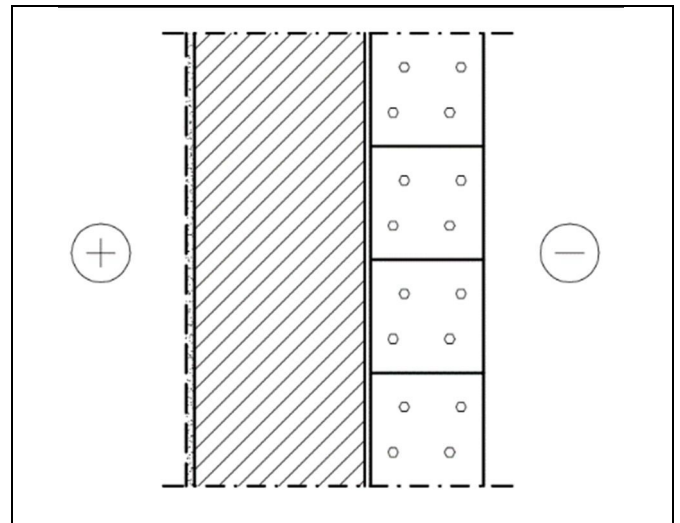
Kuva 21. Rakenneavaus US1, rakennetyyppi

Tilan 105 1.kerroksen seinärakenne (rakenneavaus US1) sisältä ulospäin lueteltuna:

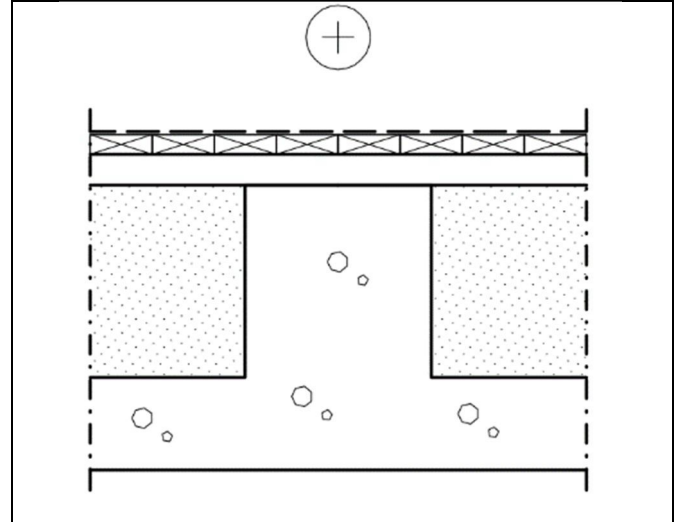
Kuva 25. Rakenneavaus VP1, Rakennetyyppi

Välipohjan rakenne rakenneavauskohdista tehtyjen havaintojen mukaan ylhäältä alaspäin luetteluna:

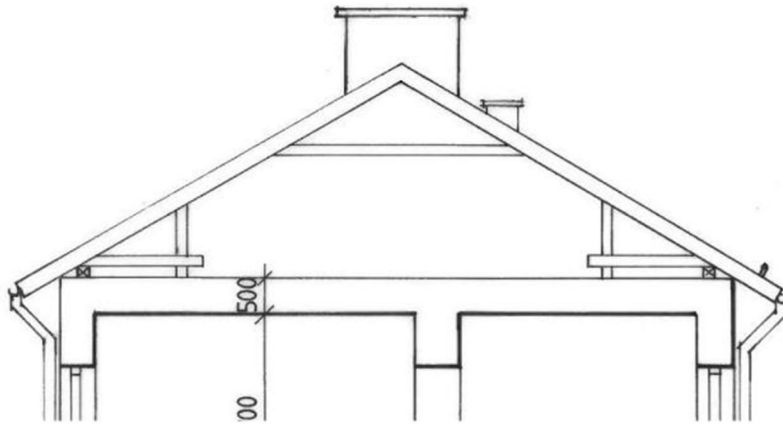
Yläpohjan ja vesikaton leikkauskuva alkuperäisistä piirustuksista

Vesikaton alusrakenteena on paikallaan rakennettu puinen kehäristikko. Alusrakenne on tuettu betoniholviin. Vanhan osan yläpohjassa on sora/ purueristys, uudella osalla ei ole lämmöneristettä. Vesikate on tiilirakenteinen.

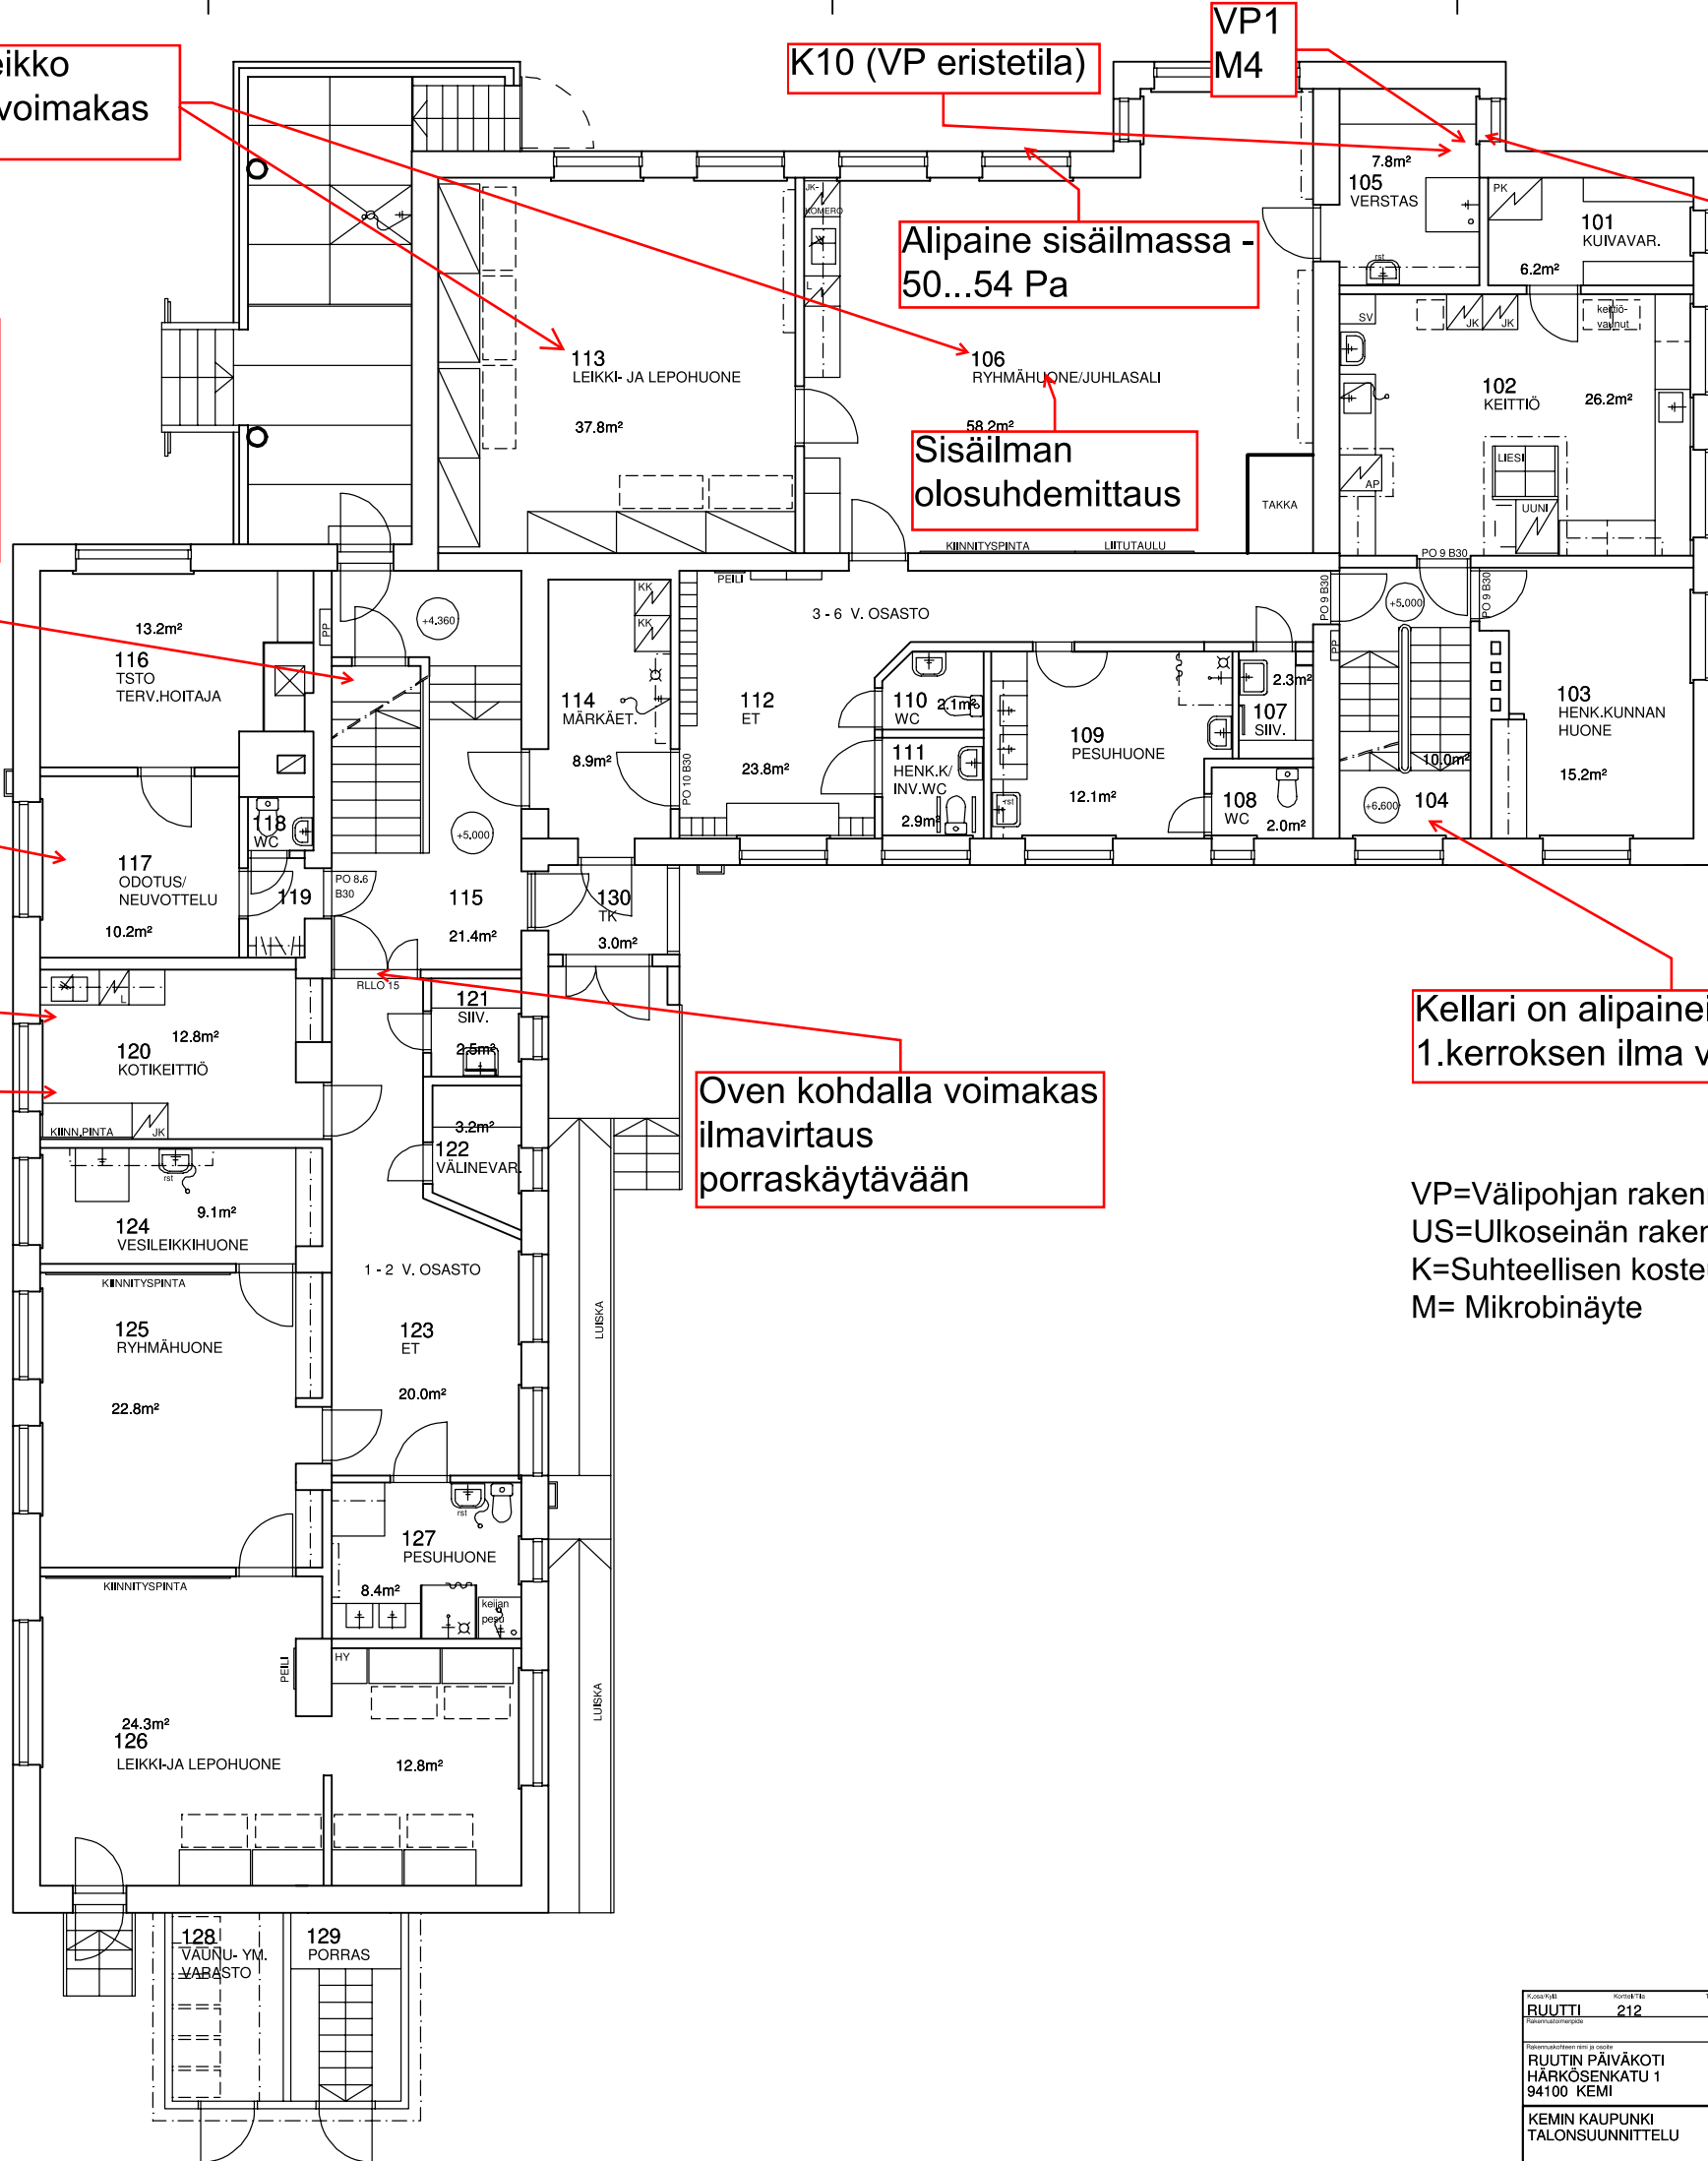
Kellari on alipaineinen,
1.kerrosn ilma virtaa kellarin

VP=Väli­pohjan rakenne­eristys
US=Ulko­seinän rakenne­eristys
K=Suhteellisen kosteuden mittaus­piste
M= Mikro­binäyte
