UIMAVESIPROFIILI - MANSIKKANOKAN UIMARANTA

Kemin kaupungin liikuntapalvelut on yhteistyössä terveystarkastajien kanssa laatineet Sosiaali- ja terveysministeriön asetuksen 177/2008 mukaisen uimavesiprofiilin Kemin Mansikkakanokan uimarannalle. Uimavesiprofiilia laadittaessa on käytetty hyväksi terveyden- ja hyvinvointilaitoksella (THL) tehtyä mallia. Ensimmäinen ns. EU-rannoista tehtävä uimavesiprofiili on oltava valmis viimeistään 1 päivänä maaliskuuta 2011.

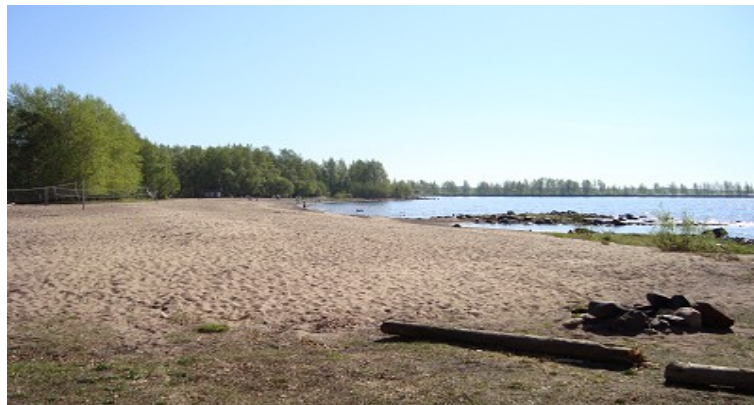
2.7 Valokuva

3.1 Vesityyppi	Murtovesi
3.2 Rantatyyppi	Meren hiekkaranta
3.3 Rantavyöhykkeen ja lähiympäristön kuvaus	Puistoalueen ympäröimä hiekkaranta
3.4 Veden syvyyden vaihtelut	Korkeuden vaihtelut voimakkaita. Vuosimaksimien keskiarvo + 118 cm ja vuosiminimien keskiarvo - 77cm (vuodet 1922-1996)
3.5 Uimarannan pohjan laatu	Hiekka
3.6 Uimarannan varustelutaso	Pukukopit, käymälät, ilmoitustaulu, jäteastiat, pelastusvälineet (2 pelastus-rengasta), muutama kuntoiluväline ja kaksi rantalentopallokenttää
3.7 Uimareiden määrä (arvio)	100 / päivä, ruuhkaisena päivänä jopa 600 uimaria
3.8 Uimavalvonta	Ei ole
