# Kuvaliite kuntoarvioraporttiin

## sauvosaaren palvelutalo

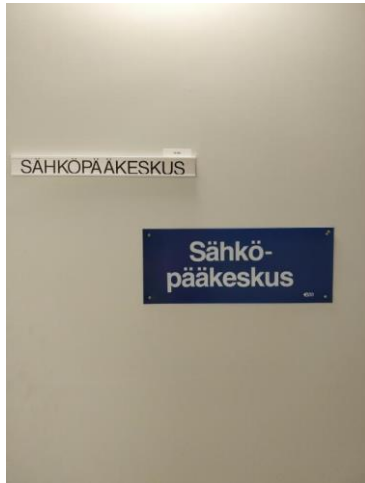
Sähköpääkeskus, merkittävät ok

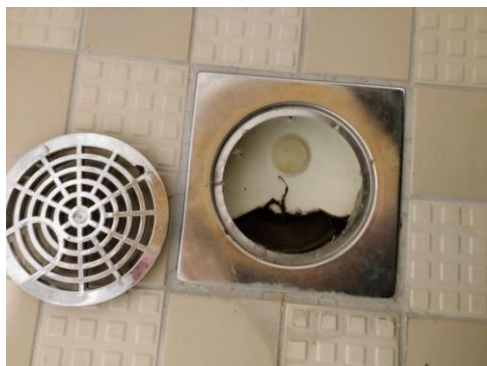
Kaivo ok

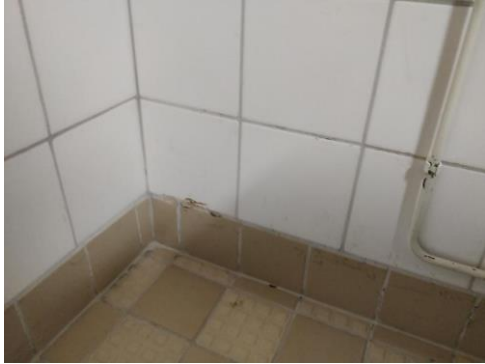
Laatat rikki

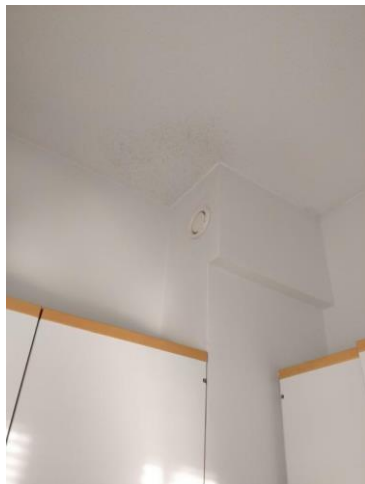
ilmanvaihto koneellisella poistolla

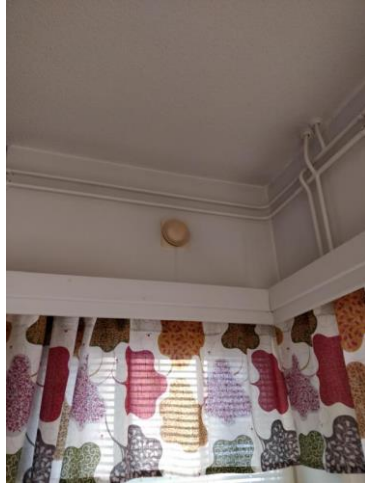
Korvausilmaventtiili

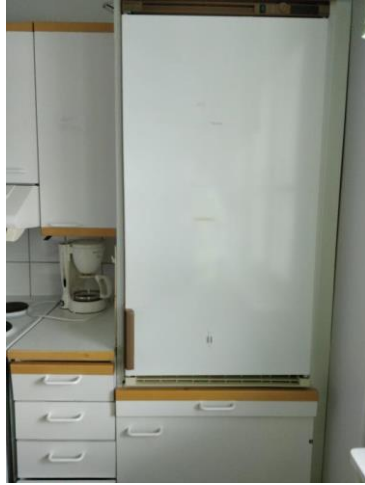
Kiinto- ja sähkölalusteet alkuperäisiä

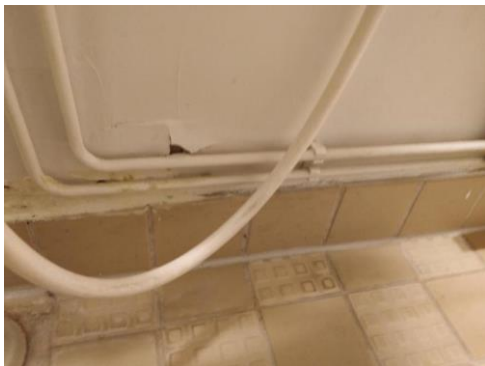
Helmalaatat irti

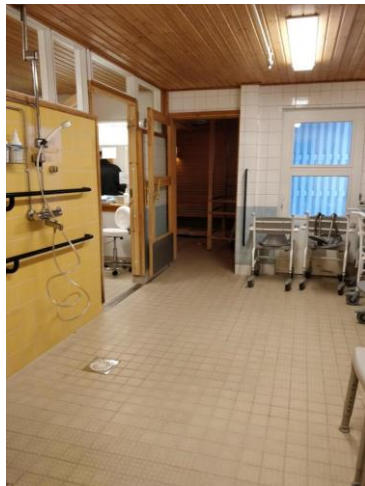
Kaivot ok

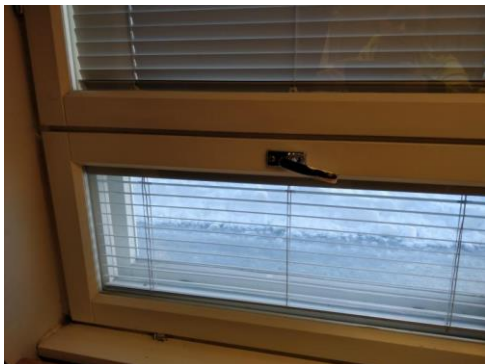
Ikkunamekanismit ränkkää

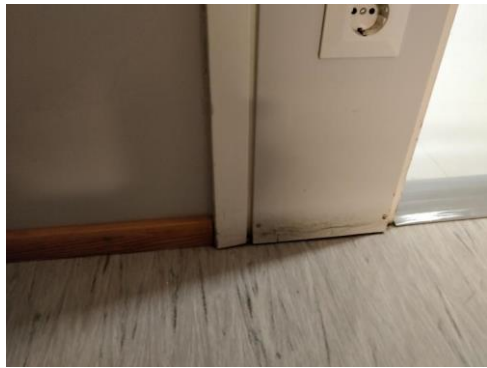
Turpoamaa seinän alaosalla

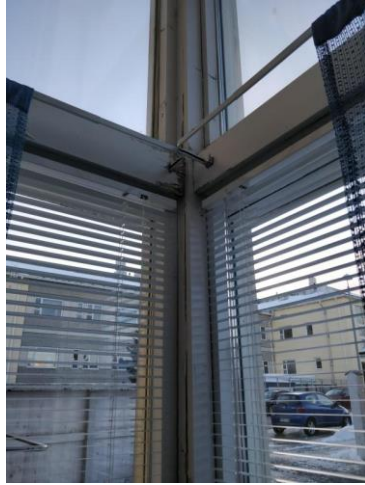
Ikkunat hilseilee

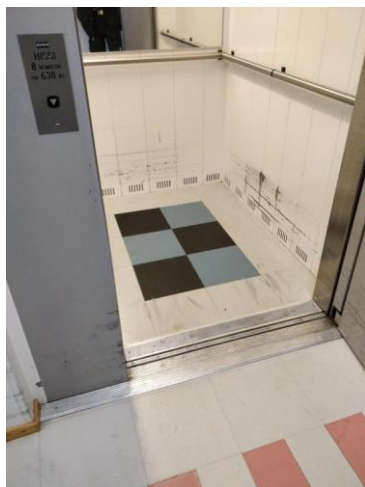
Pinnat hississä kuluneet, liian pieni käyttöä ajatellen

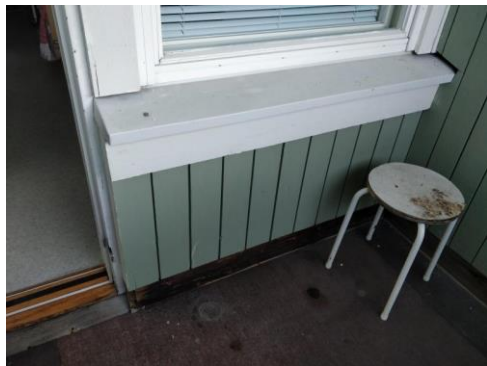
Parvekkeet vesivanerilla

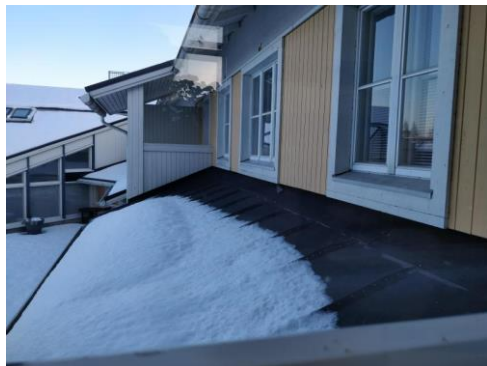
Huopakattoa

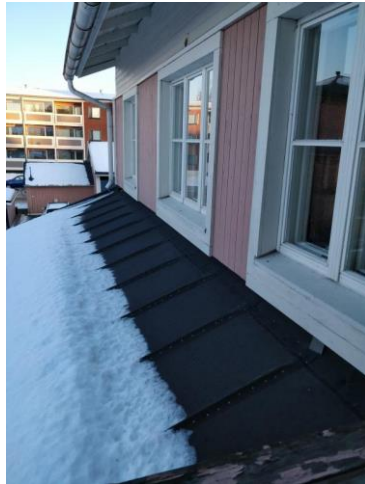
Huopakate paikoin repsottaa

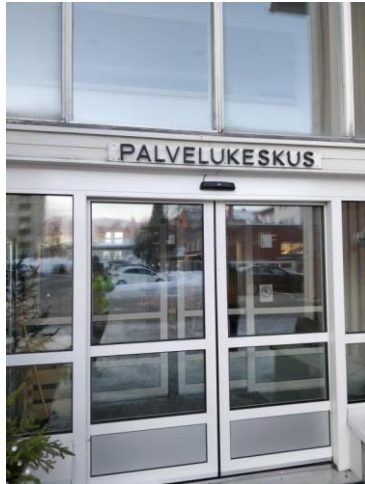
Pääovi sähköinen, kunnossa

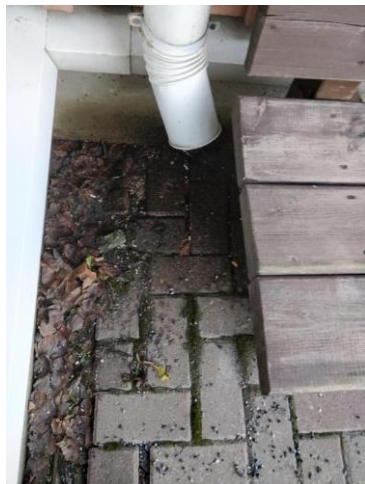
Kattovedet jää rakennuksen reunoille

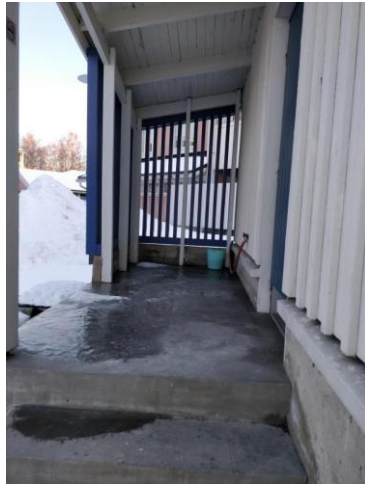
Keittiön portaisiin kertyy jää

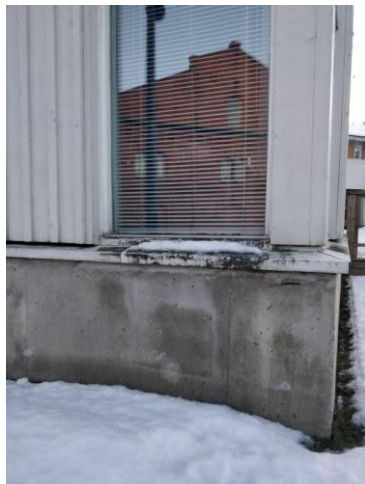
Ruokasalin ikkunoissa sammalta

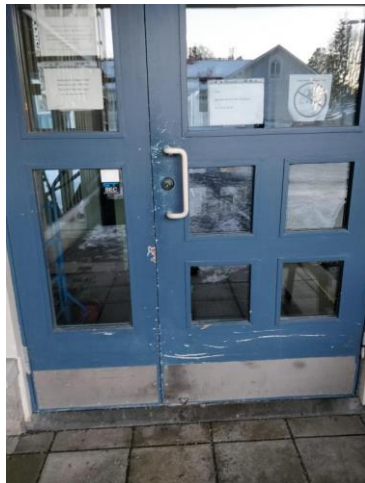
Ovissa paikoin huoltamisen tarvetta
